神戸市における路面下空洞対策の 産官学協働研究の紹介

神戸の減災研究会会長 澁谷 啓

神戸市建設局 小松 恵一

■ 空洞調査に基づく陥没等の災害予測に関する研究

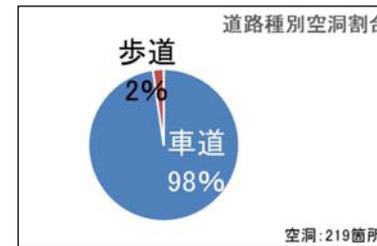
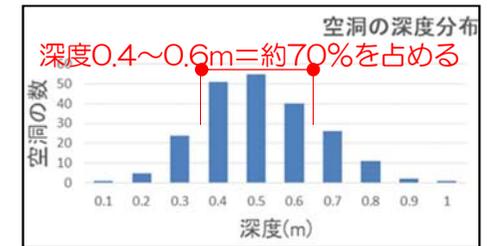
空洞発生箇所の大半が車道
 ⇒車道上の交通荷重が空洞発生
 の要因と推測できる。

空洞の深度は概ね1.0m以内
 ⇒浅層埋設で敷設されている
 ものが要因と推測できる。

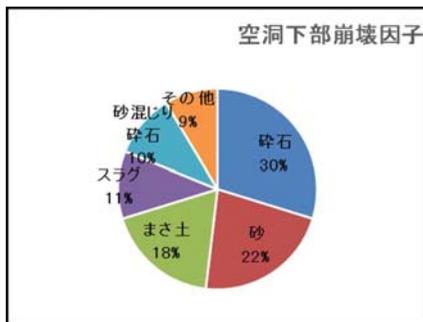
砕石, 砂, 真砂土が
 60%を占める

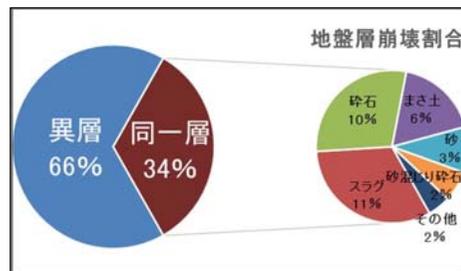
路面下空洞は66.5%(123件)
 が異層間で発生している。
 ⇒交通活荷重による振動によ
 り、異なる路盤材料の境界面
 で空洞が発生

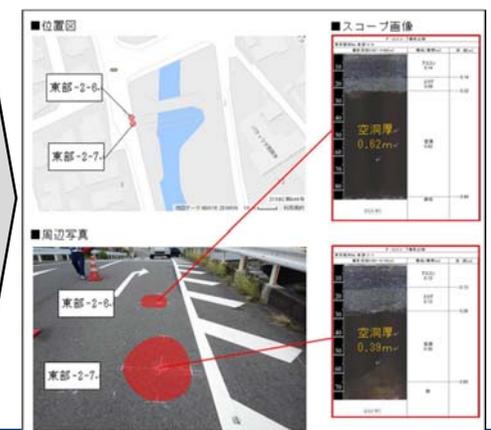
「吸出し系」構造物
 背面土砂の吸出し

地盤内へ水が流入・流出を繰返し
 徐々に土砂が浸食される

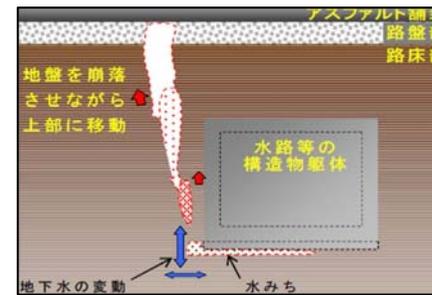
「沈下系」地下埋設物・構造物
周辺での水みちによる影響

地下水の変動等により構造物周辺の埋戻し土が圧密することが原因

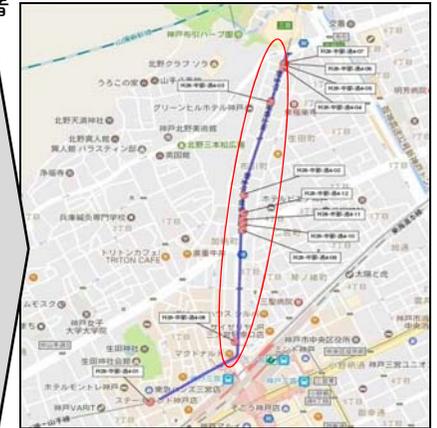
地下鉄の影響によって水みちが形成され空洞が発達

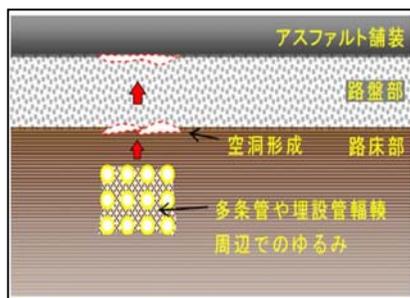
「沈下系」転圧不足

地下水の変動等により構造物周辺の埋戻し土が圧密することが原因

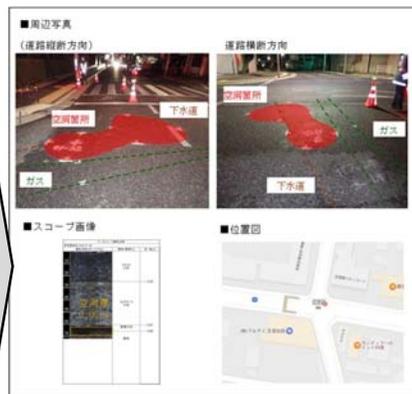
空洞の下部に複数の埋設管がある

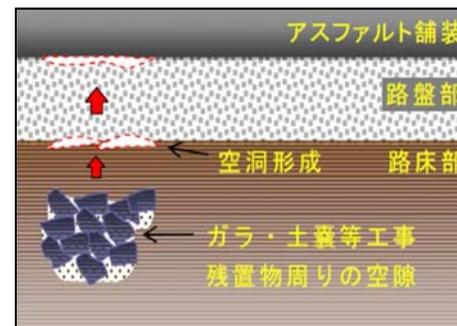
「沈下系」埋戻し材に混入した異物(ガラ・木片など)の影響

埋戻し時に残存していた空隙や、異物の腐食で生じた空隙が拡大することが原因

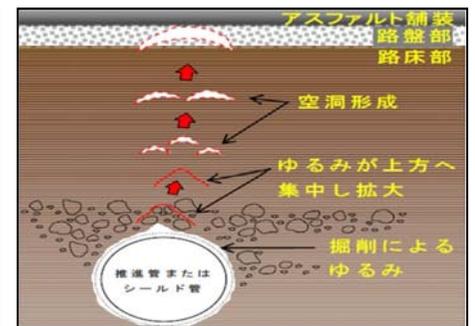
「沈下系」シールドや推進工事による影響

推進で生じたゆるみが一方に集中し、空洞を形成することが原因

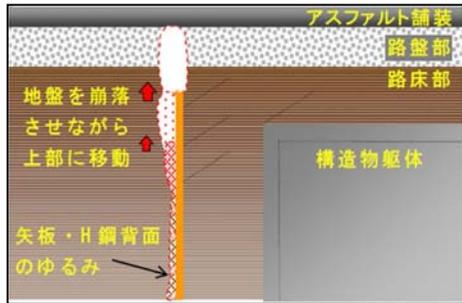
「沈下系」残置物
(矢板、死管等)の影響

残置物の処理不良によって周辺のゆるみが拡大することが原因

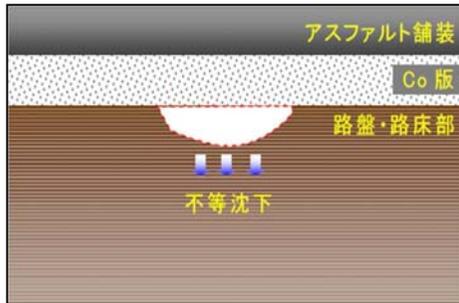
「沈下系」コンクリート版や
スラグ路盤下の不等沈下影響

残置物の処理不良によって周辺のゆるみが拡大することが原因

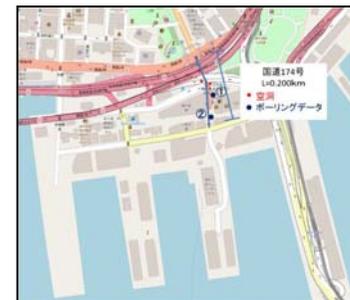
その他 埋立地周辺による影響

空洞は国道174号に集中的に分布

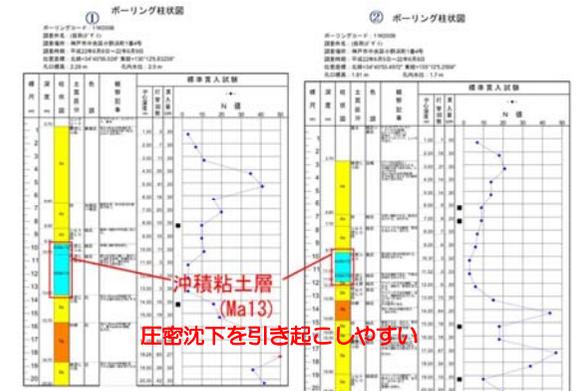
- 埋立地では上載荷重の増加により圧密沈下が起こりやすい
- 液状化もしやすい

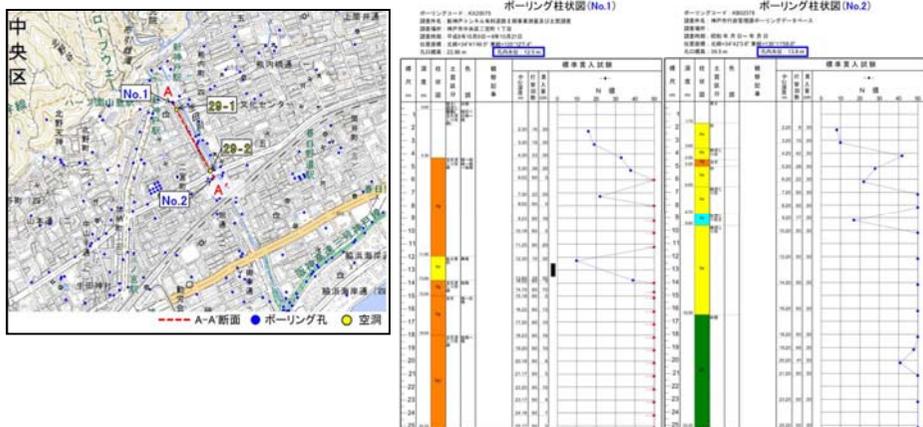
空洞発生箇所における地下水位の状況

地表面からGL-10m以上の深いところに形成されている地下水位が浅層部の空洞に影響を与えたかどうかを判断することは難しい。

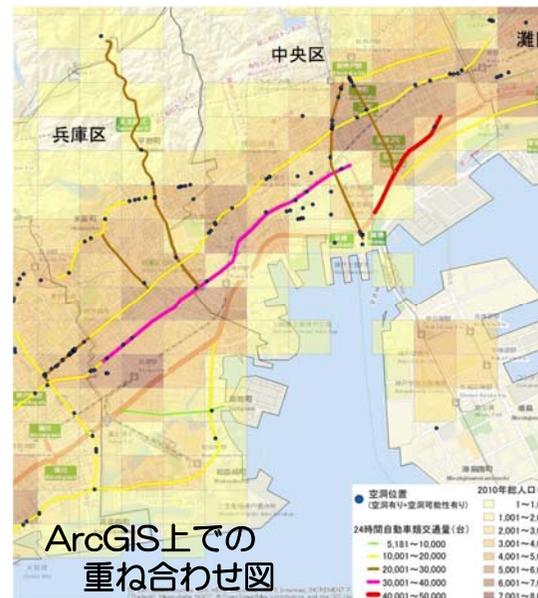
交通量および人口数による空洞発生箇所の傾向分析

24時間の交通量
 10,000台以下の路線:4箇所
 20,000台以下の路線:12箇所
 30,000台以下の路線:6箇所
 40,000台以下の路線:2箇所
 40,000台以上の路線:1箇所

交通量が高くなるほど、空洞が多くなる明確な傾向は見られない。

山岳部などの人口密度が低い地域より、人口密度が高い市内部で、交通量が10,000台以上の路線に空洞が多い傾向である。

⇒神戸市全地域を対象とした路線別交通量のデータと人口数データをArcGISに加えて精査して行く必要がある

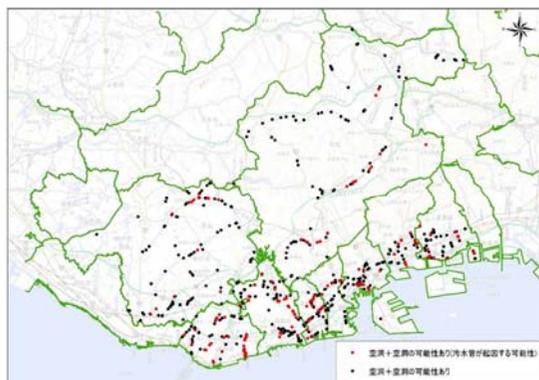
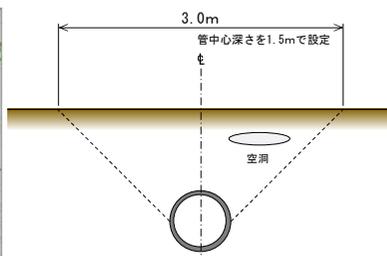
污水管渠法線を中心に幅1.5mの範囲（全幅3.0m）に存在する空洞位置を抽出
