# 福岡県管理道路における 路面下空洞発生の傾向について

福岡県 県土整備部 道路維持課  
補修係長 今村吉弘

# 福岡県の路面下空洞調査の概要について

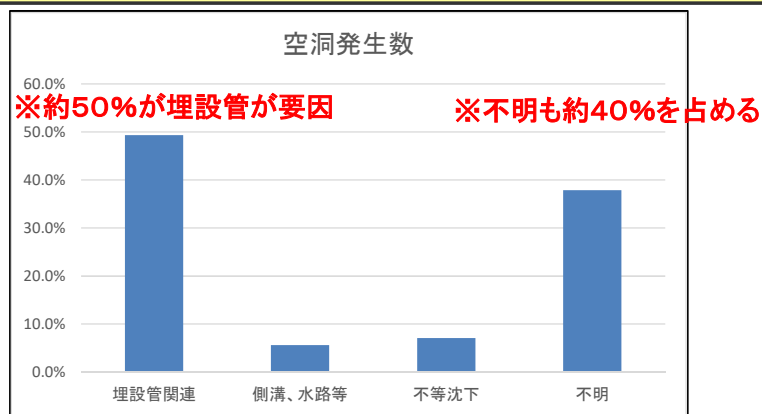
(図1-1) 空洞の発生要因

- 平成30年度調査までに調査延長1,881kmに対し758箇所空洞を発見(全て復旧が完了)
- 主な発生原因について、約50%が埋設管に関連するもの(図1-1)
- 原因が不明の空洞が約40%を占める(図1-1)
- 調査全体を通しての、空洞発見数は0.4箇所/km(図1-2)

発生要因	埋設管関連	側溝、水路等	不等沈下	不明	合計
空洞発生数	374	43	54	287	758
割合	49.3%	5.7%	7.1%	37.9%	100.0%

- 空洞の発生は埋設管に大きく関連し、発生要因が不明な箇所も多数点在
- 発生原因が不明な空洞においては、道路冠水など様々な要因が想定される

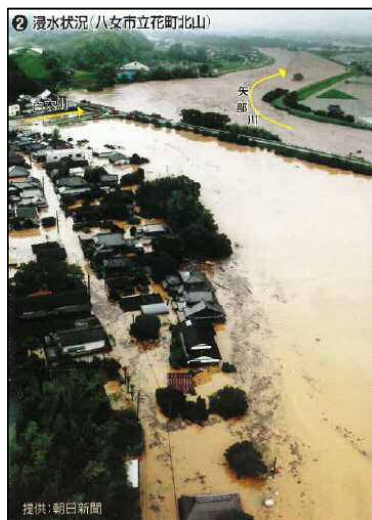
浸水状況(八女市立花町)

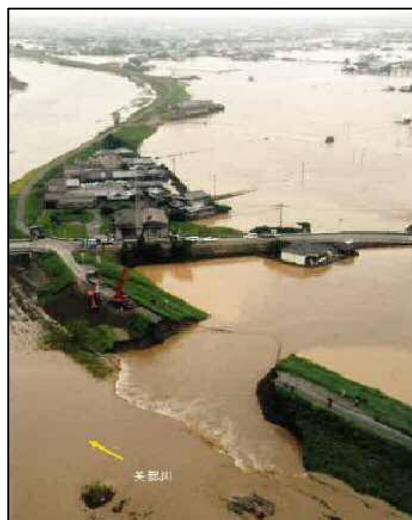
堤防決壊状況(矢部川:六合地区)

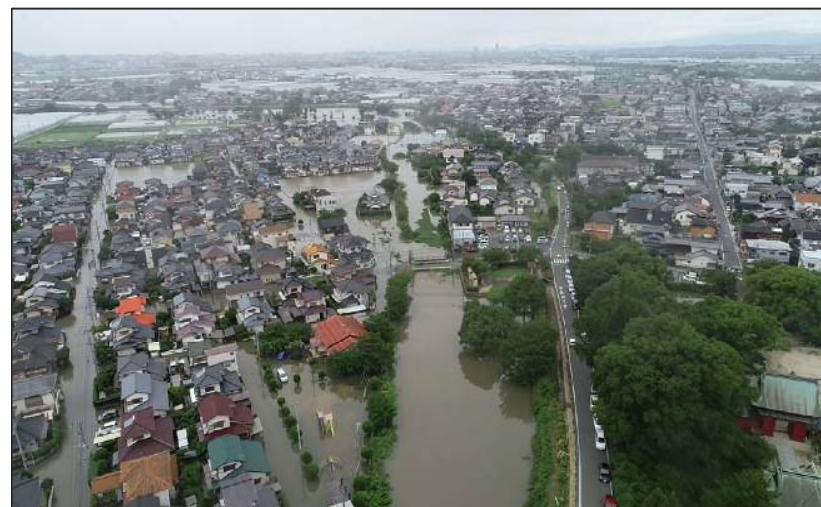
内水氾濫(陣屋川:大刀洗町)
