北海道三笠市道道陥没の調査結果とメカニズム

(国研) 土研 寒地土木研究所 林 宏親

三笠市で発生した 道道陥没の概要

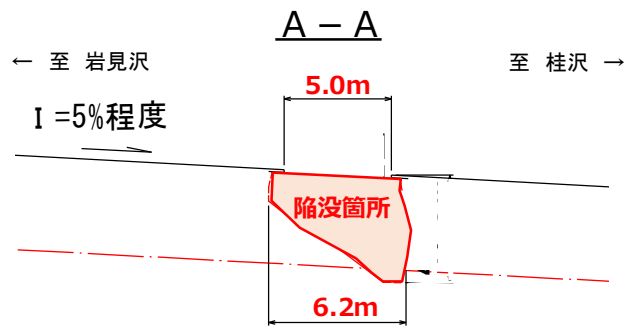
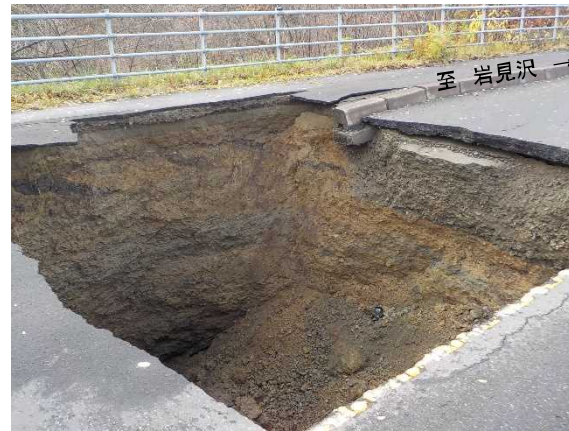
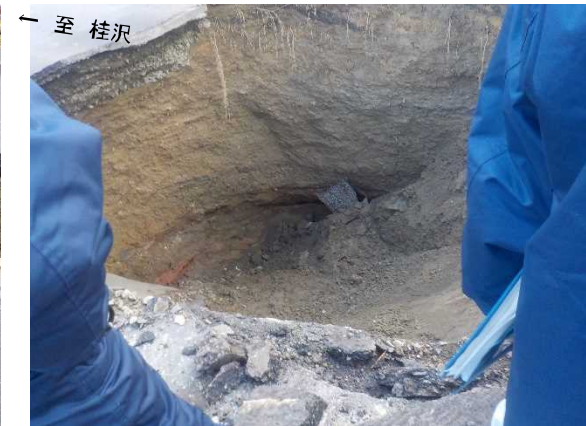
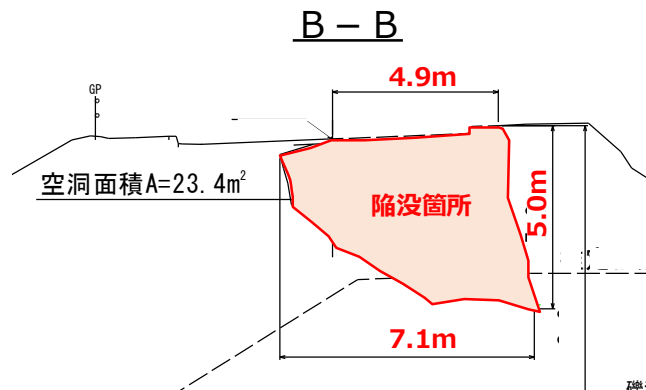
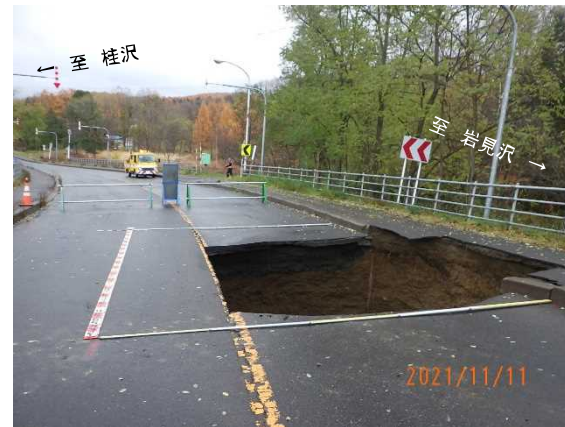
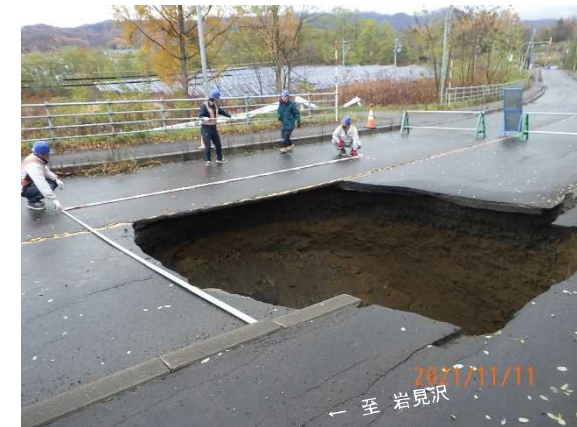
陥没状況

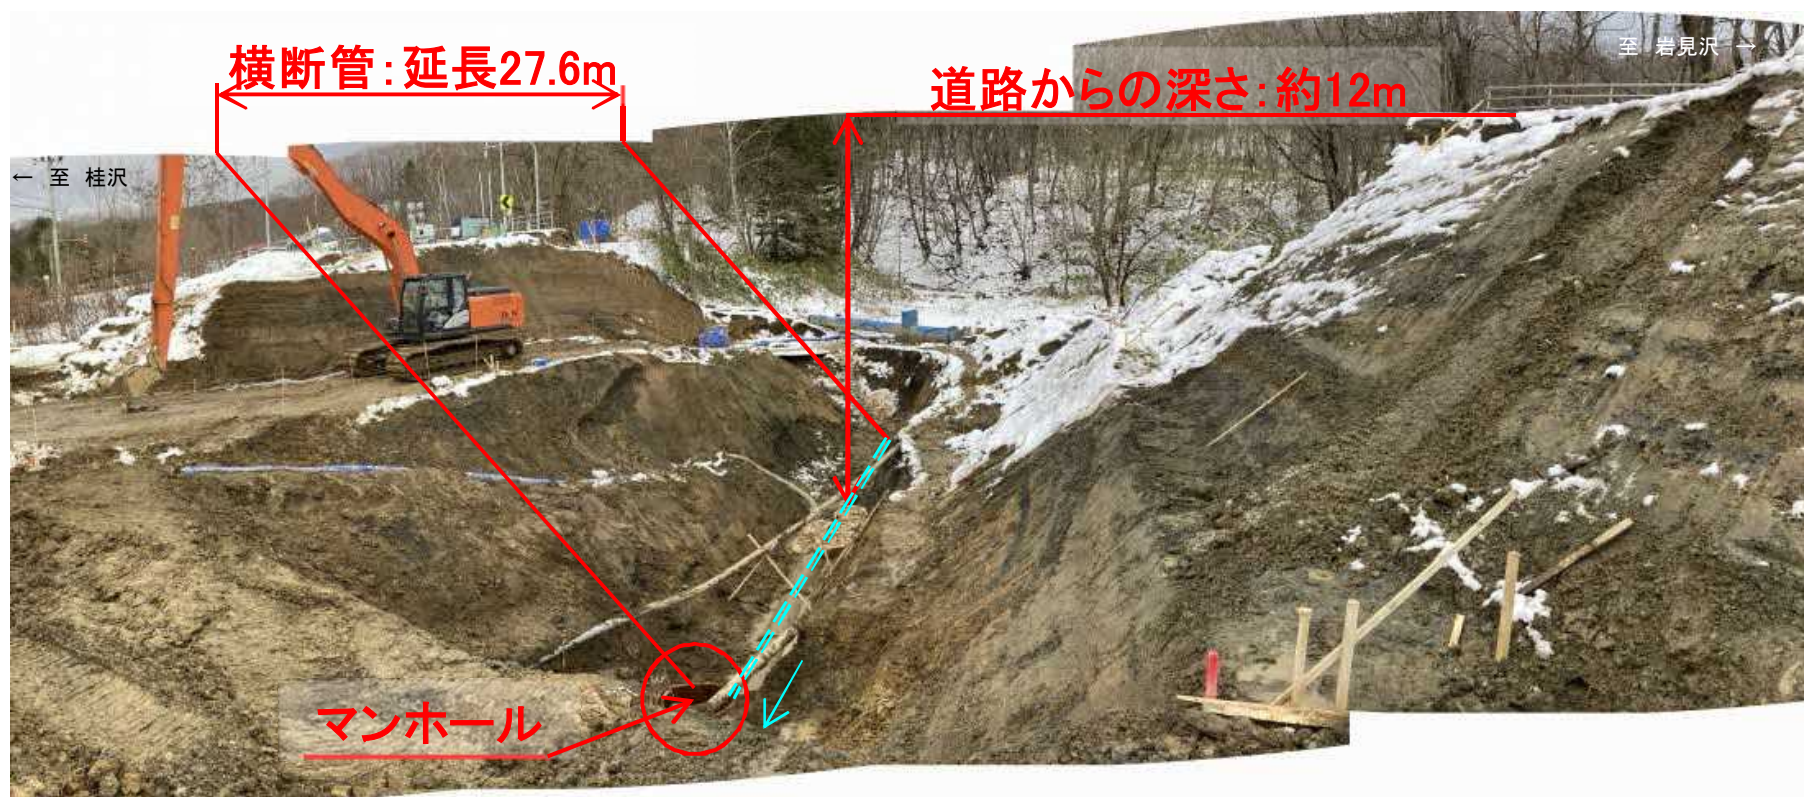
現地掘削（全景）

▶掘削調査の結果、路面からの深さ約12mの位置に延長27.6mの横断管が確認

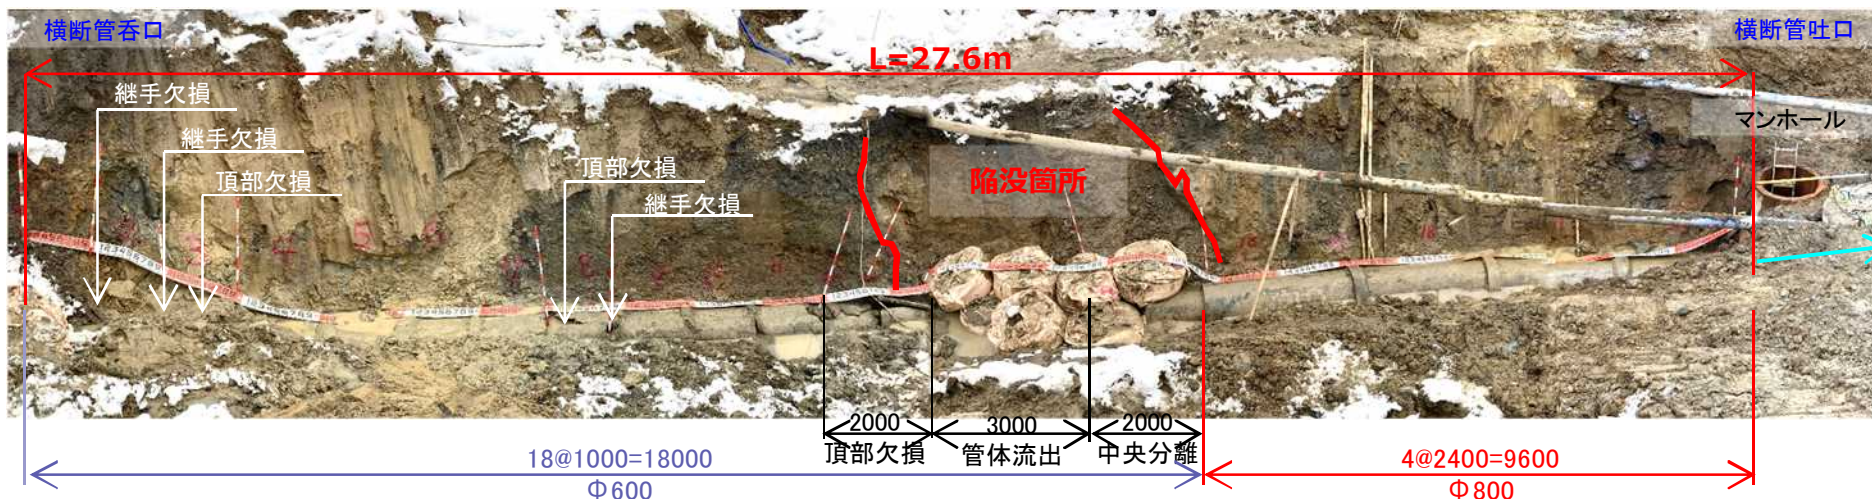
□横断管全景写真

- ▶横断管の全長は27.6m(管径60cmが18m、管径80cmが9.6m)
- ▶主に頂部や継手部の欠損しており、土砂に混ざって流れ出した管の一部も確認

- 1 現地掘削の結果、横断管の頂部や継手などに損傷を確認
- 2 横断管は、市道昇格以前から長年にわたって設置されており、盛土や通行車両からの上載荷重や管の経年劣化による老朽化の影響により損傷が発生したものと推察
- 3 横断管の損傷箇所から盛土材が流れ込み、管が詰まることにより排水機能が低下したものと推察

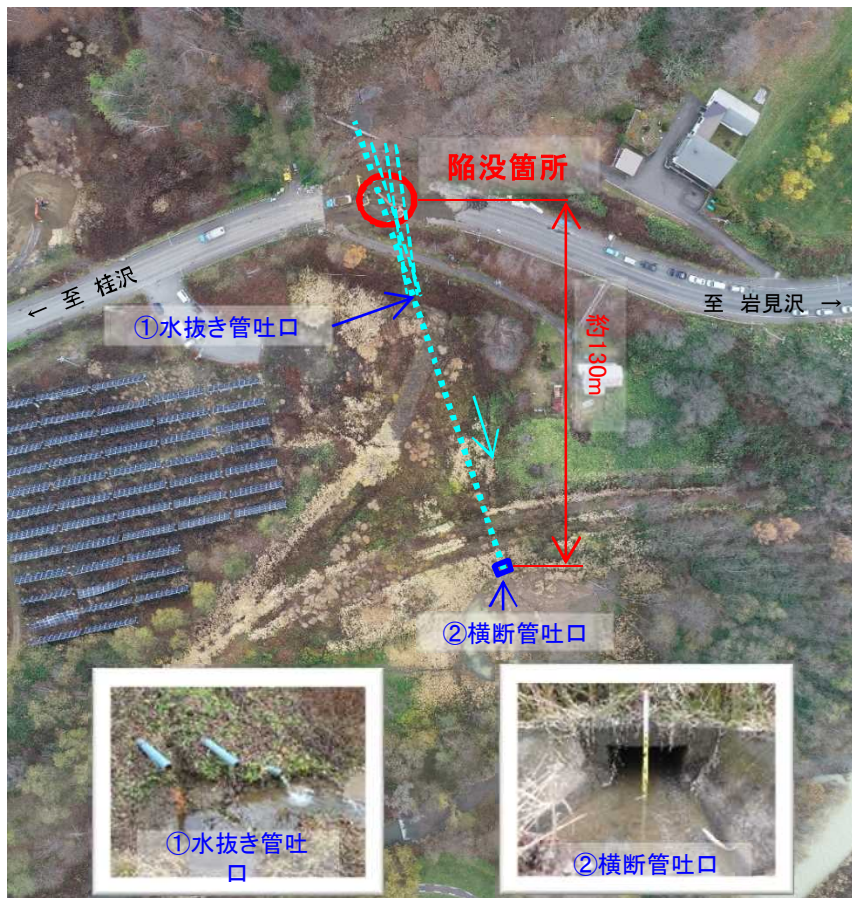
陥没箇所の全景（UAV撮影）

▶ 陥没箇所から約130m先に横断管の吐口があり、周辺に約100m³の土砂が流出

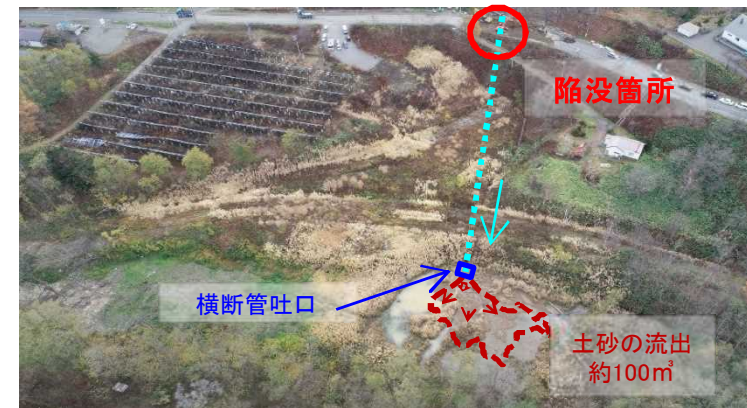
横断管吐口からの土砂の流出状況

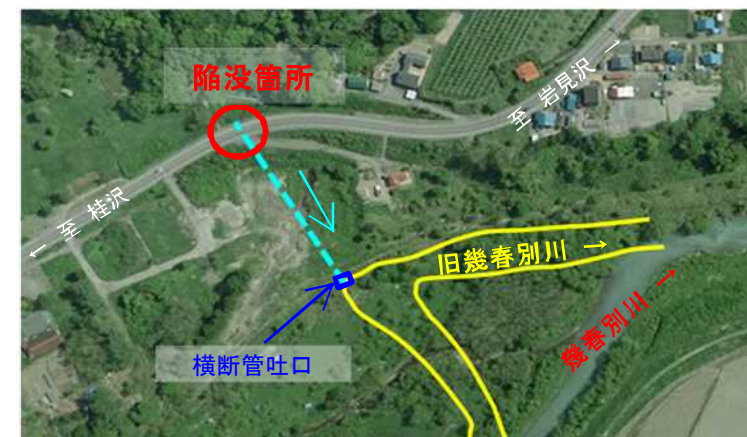
横断管吐口は旧幾春別川に河岸に位置

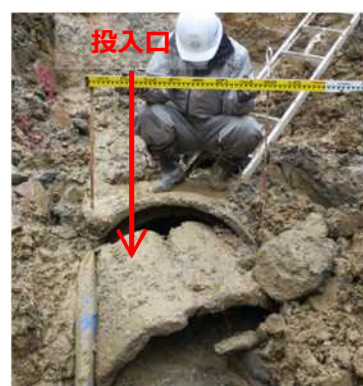
破損箇所から着色剤を投入

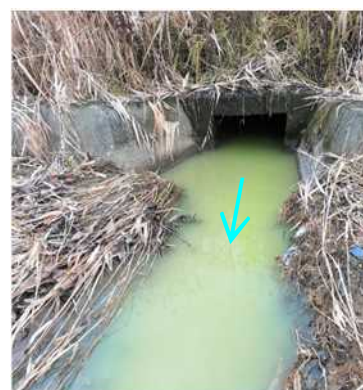
▶流路調査の結果、陥没箇所横断管と吐口が連通していることを確認

着色剤を確認（横断管吐口）

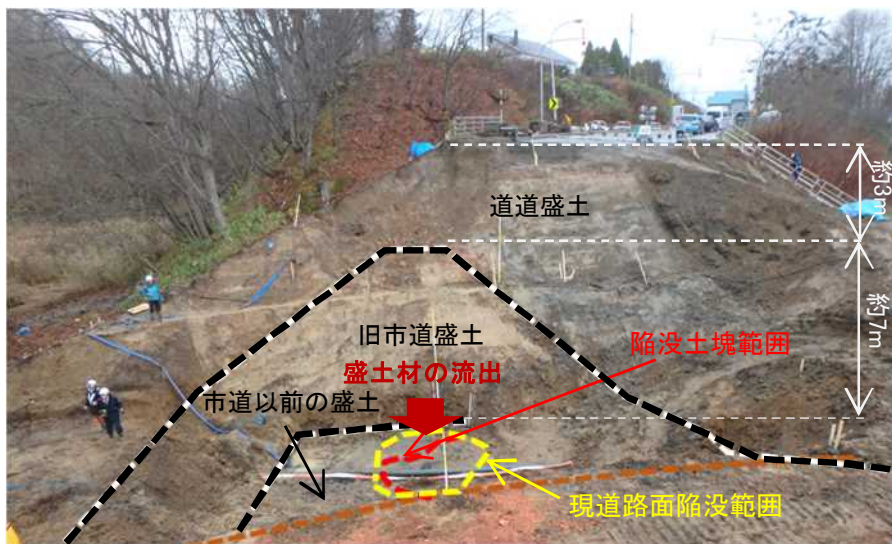
掘削全景（岩見沢側）

- 1 旧市道盛土は土質調査から砂質粘土であることが確認
- 2 粘土とシルトの割合を示す細粒分含有率は、土質試験の結果から約76%
- 3 砂質粘土は土砂流出の進行は遅いが、地下水位の上昇により長期間飽和状態に晒されると盛土材が流出。
- 4 空洞は長い年月をかけて、旧市道盛土内の深部において内部侵食が徐々に進行したものと推察

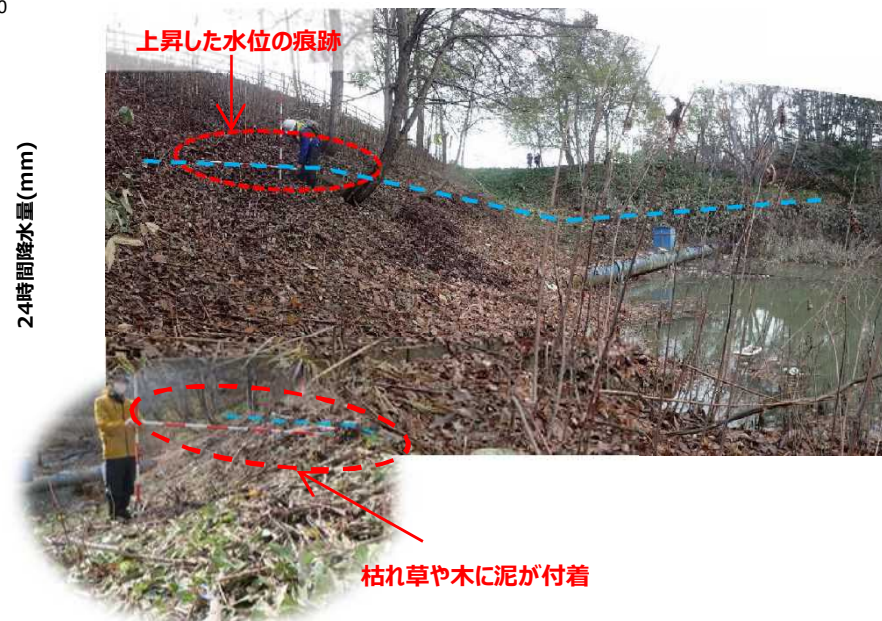
- 1 近傍のアメダス岩見沢では、11月9日17時から11月10日10時までの17時間では90mmの大雨。
- 2 横断管呑口周辺の滞水は水管橋の高さを約2.5m超え、盛土内に水が浸透。
- 3 盛土内の地下水位が上昇し、飽和度が増加。

上昇した水位の痕跡（令和3年11月11日）
