## 札幌市の路面下空洞対策 ～平成30年 北海道胆振東部地震後の対応について～

2019年11月13日  
札幌市建設局  
道路維持課長 能代 卓己

第35回 ICUS オープンレクチャー  
第1回 路面下空洞対策連絡会  
シンポジウム 基調講演

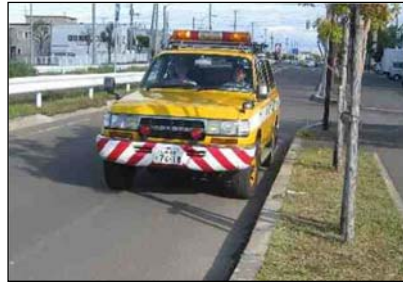
## 2 札幌市の路面下空洞対策について 平時の取組み① 道路パトロール

- 調査対象  
管理道路全線 約5,600km
- 調査方法  
車上目視
- 調査頻度

道路種別	頻度	備考
幹線道路（幅員20m以上）	1週間に1回以上	車上目視が困難な歩道・立体横断施設等は徒歩でパトロール。パトロール中に発見した軽微な損傷は、その都度処理する。
準幹線道路(幅員12~20m)	2週間に1回以上	
生活道路（幅員12m未満）	4週間に1回以上

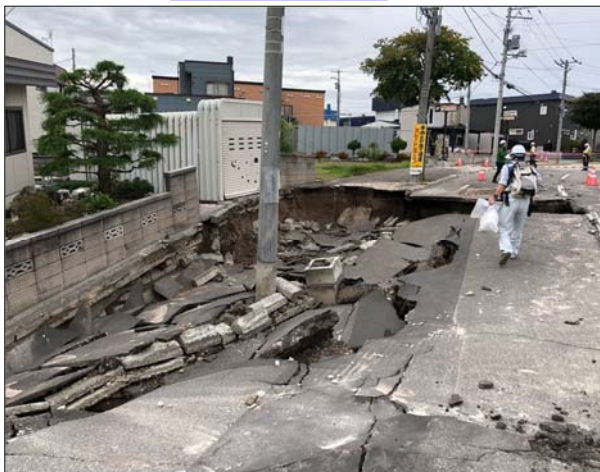
#### 里塚地区

- (1) 人的被害  
死者2名、負傷者297名
- (2) 物的被害  
道路及び河川の損傷 約70億円  
下水道施設 約70億円  
公共施設の被害総額  
150億円以上  
民間建築物の被害  
7600件以上

- その他、路面変状が多く発生した区域（里塚地区など）について、路面下空洞調査を実施（調査延長187km）

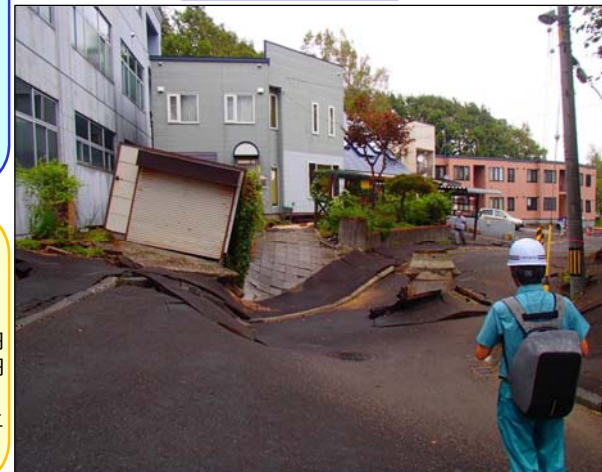
#### 里塚地区

- (1) 人的被害  
死者2名、負傷者297名
- (2) 物的被害  
道路及び河川の損傷 約70億円  
下水道施設 約70億円  
公共施設の被害総額  
150億円以上  
民間建築物の被害  
7600件以上

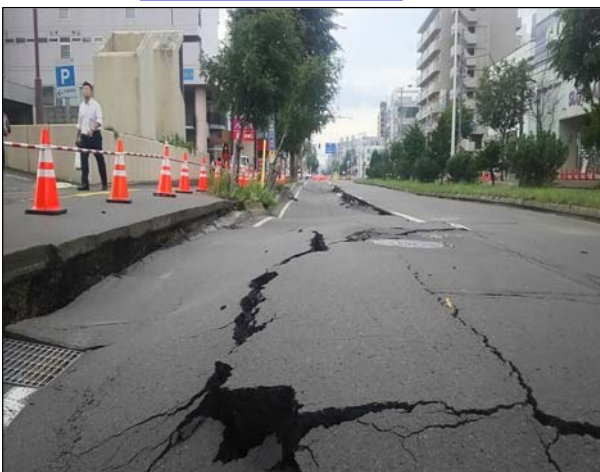
#### 東15丁目屯田通

- (1) 人的被害  
死者2名、負傷者297名
- (2) 物的被害  
道路及び河川の損傷 約70億円  
下水道施設 約70億円  
公共施設の被害総額  
150億円以上  
民間建築物の被害  
7600件以上

### 東15丁目屯田通の対応

路線延長4.3kmが被災、通行止め措置  
第1回路面下空洞調査（陥没箇所以外の  
安全性確認）

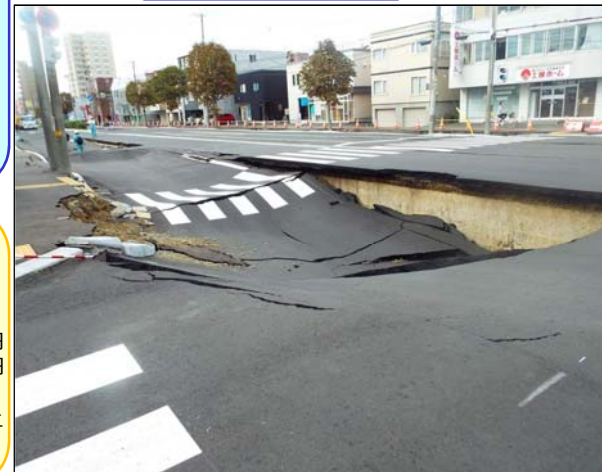
#### 東15丁目屯田通

- (1) 人的被害  
死者2名、負傷者297名
- (2) 物的被害  
道路及び河川の損傷 約70億円  
下水道施設 約70億円  
公共施設の被害総額  
150億円以上  
民間建築物の被害  
7600件以上

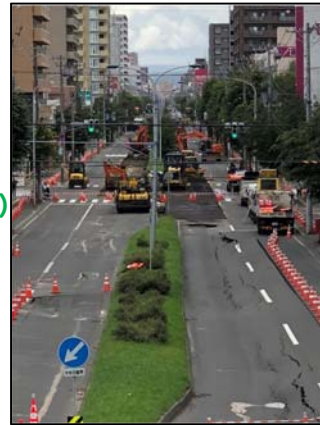
9月7日  
路面応急復旧工事発注（7工区の分割発注）

9月15日  
第2回路面下空洞調査（復旧箇所の開放前確認）

9月16日  
調査により安全確認できた区間から交通開放

9月17日  
路面応急復旧工事完了  
全線通行止め解除

11月22日  
第3回路面下空洞調査（降雪前の確認）

平成31年4月12日  
第4回路面下空洞調査（融雪後の確認）

※路面下空洞調査に加え、道路パトロールを強化し路面変状を監視した
