# 桑野研究室

## [地盤陥没の未然防止のための取組み]

生産技術研究所 都市基盤安全工学国際研究センター  
International Center for Urban Safety Engineering

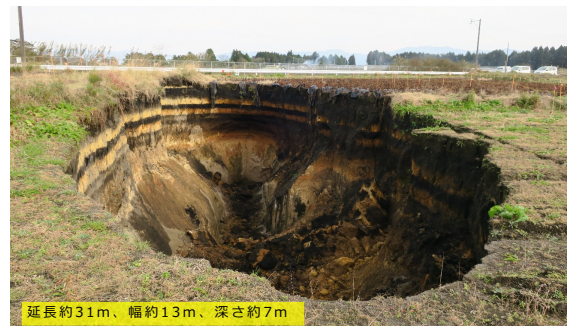
延長約31m、幅約13m、深さ約7m

都城・宮崎県の畑で起きた、豪雨によるシラス層の内部侵食による陥没（2016年9月）

地下水の水みちに沿って地盤の一部が侵食され空洞の成長が得意

侵食が進んで空洞・ゆるみが成長

空洞天井部が崩落

それらを繰り返して空洞部が拡大しながら上方に移動

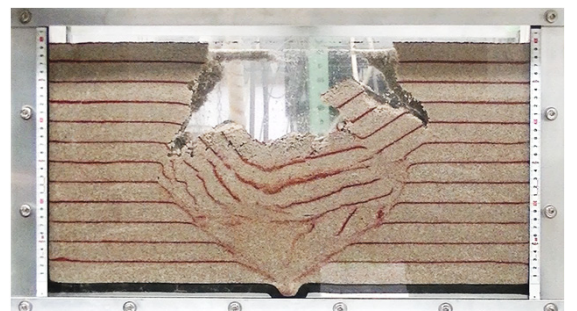
室内模型実験による、土砂流出、空洞生成・拡大、陥没メカニズムの再現

流出孔から地下水位以下の土砂が水と共に流れ出し空洞が生成・拡大

空洞天井部が地表面近くまで達し、空洞上部が不安定

空洞上部の土が崩落し陥没
