第2回 路面下空洞対策連絡会シンポジウム

実物大試験道路の紹介

埼玉大学 桑野二郎

実物大試験道路

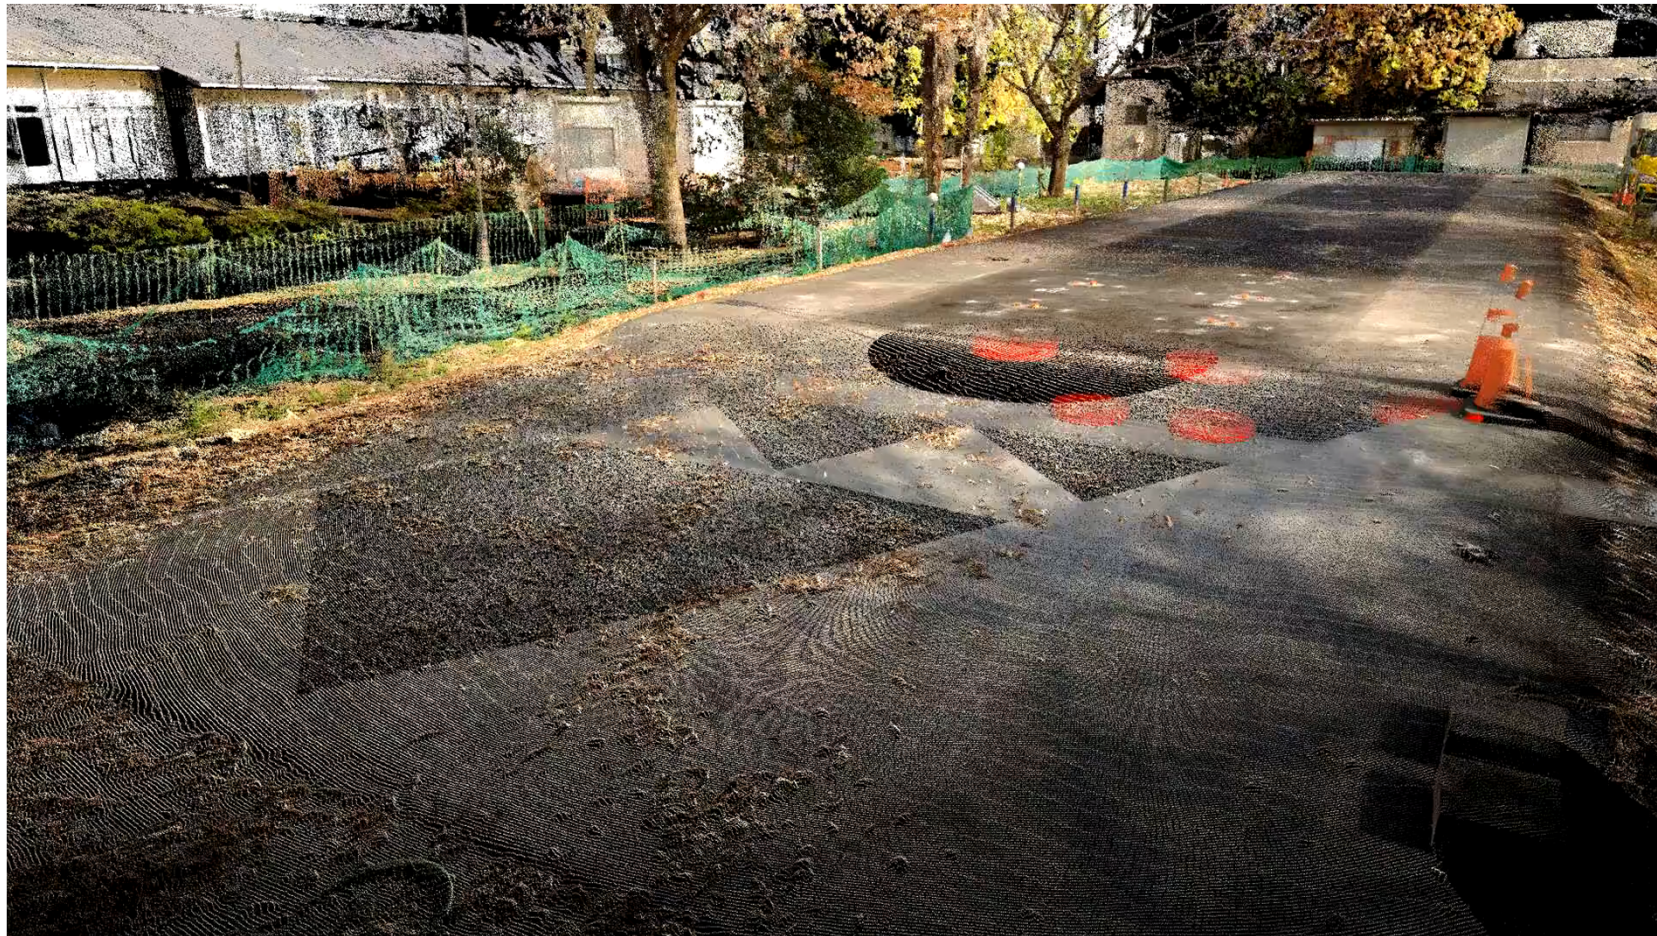
試験道路を下から覗くとこのようになります

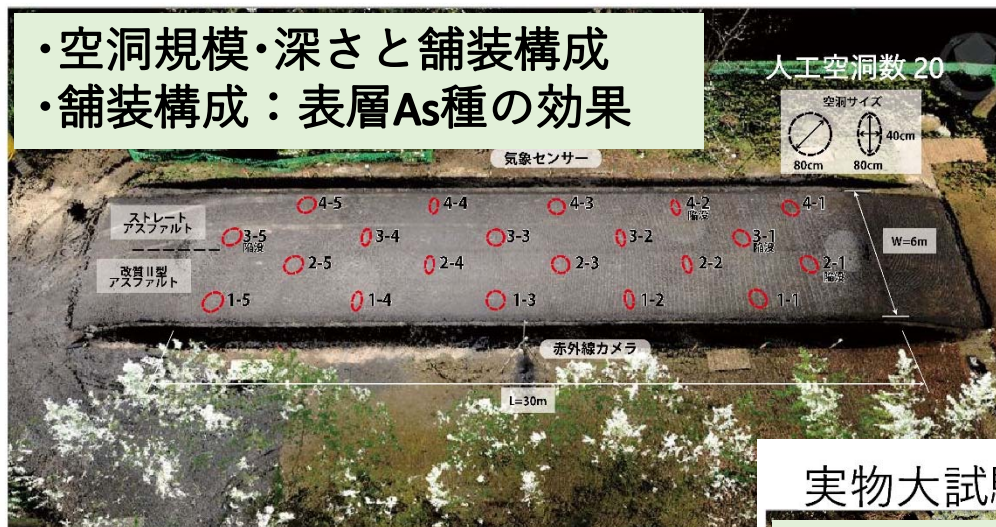
実物大試験道路 第一期 (2019/10-2020/2)

- 空洞規模・深さと舗装構成
- 舗装構成：表層As種の効果

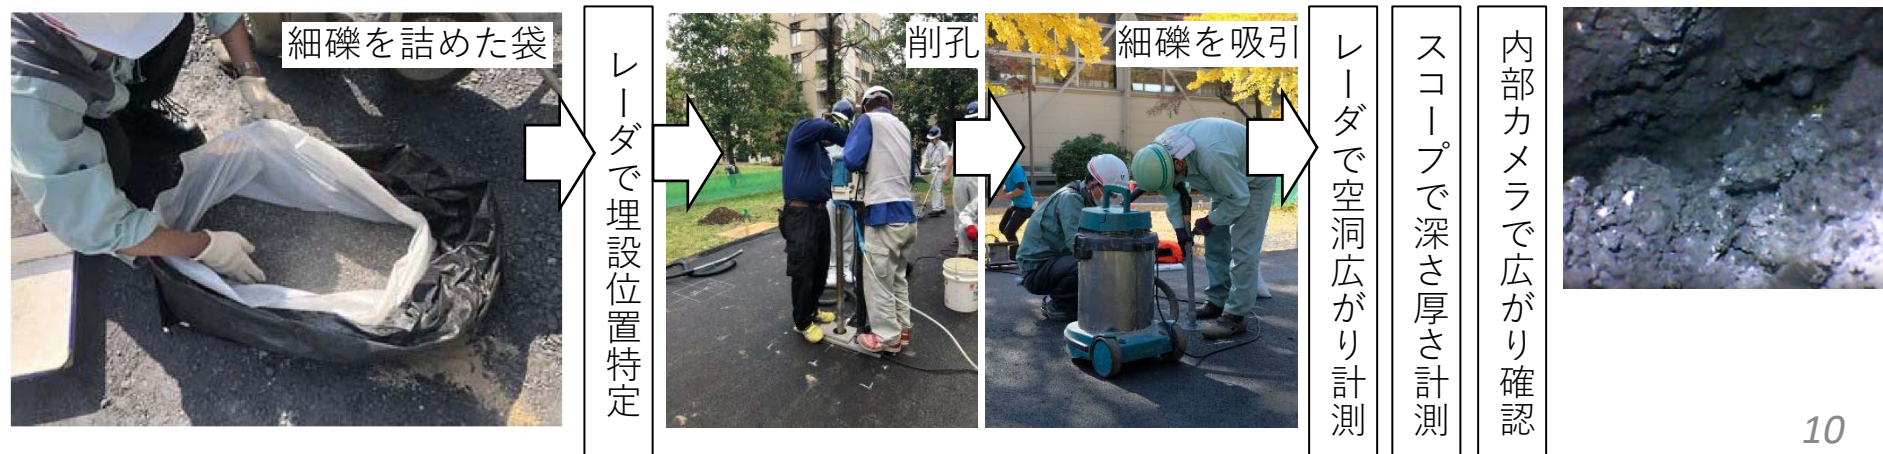
人工空洞の作成：埋設した袋から詰めた細礫を吸引

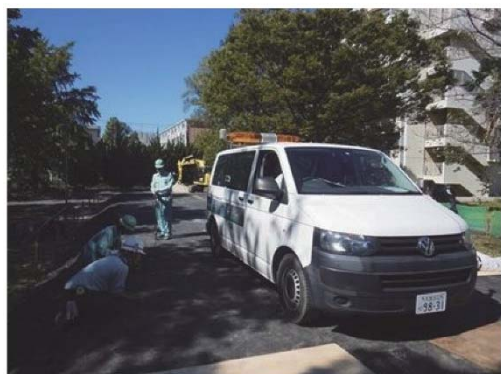
試験方法：FWD

- Falling Weight Deflectometer

「重錘を載荷板に落下させることにより舗装表面に衝撃荷重を作用させ、そのとき生じる舗装表面のたわみを測定する機械」の一般名称である。⇒舗装の支持力を測定し評価する

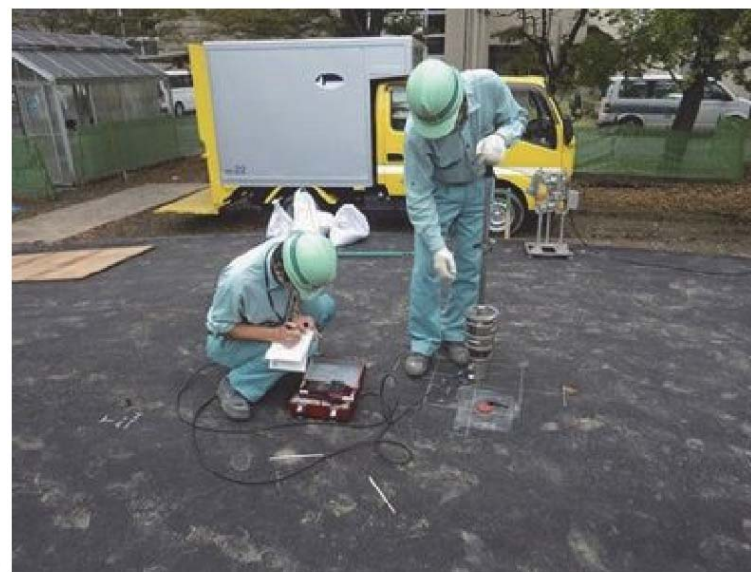
試験方法：小型FWD

重錘を自由落下させ、このとき路面に作用する
衝撃荷重と路面のたわみ量を記録するもの

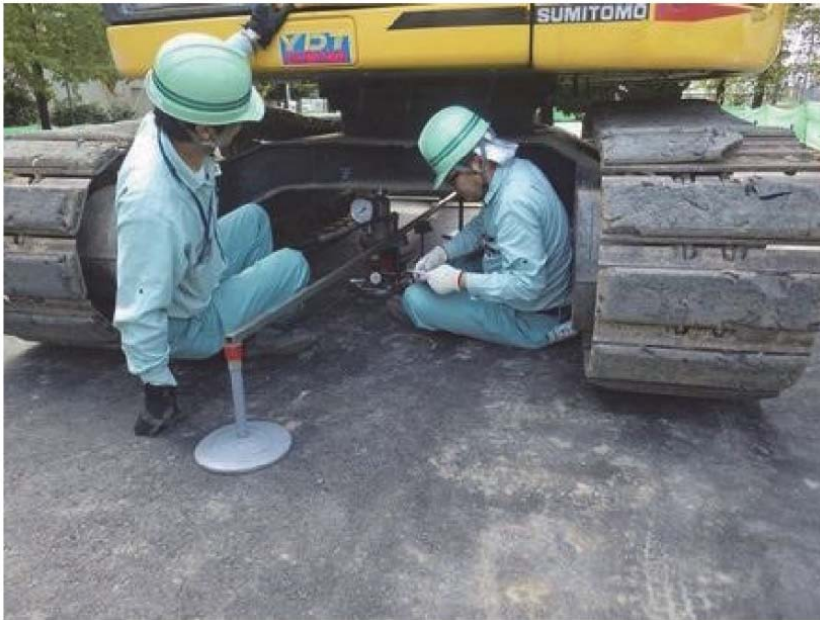
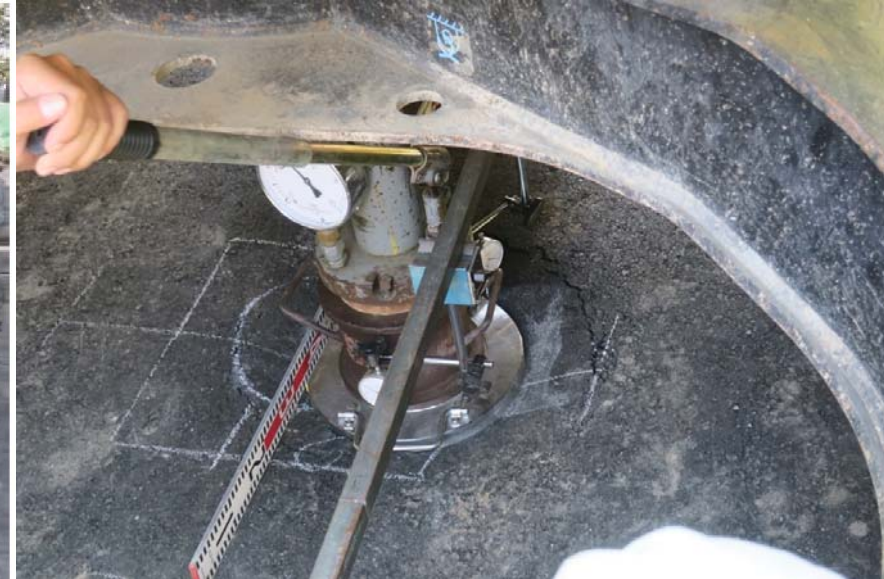
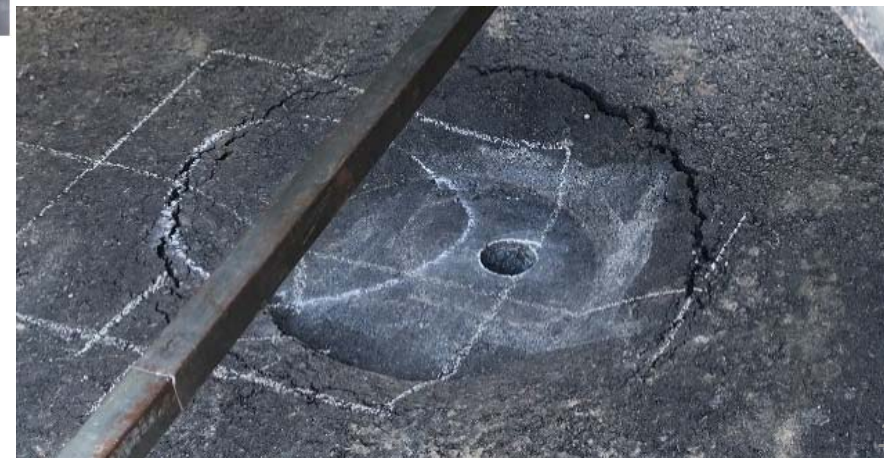
試験方法：平板載荷試験 [強制陥没]

Φ30cmの平板載荷試験装置で押し抜きせん断試験を実施

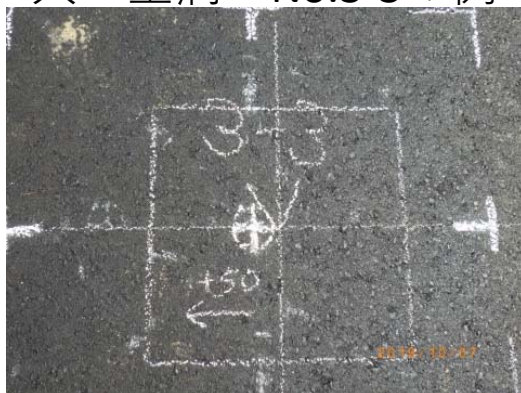
人工空洞 No.3-3の例

・ 地中レーダ
空洞位置,広がり,概略深度

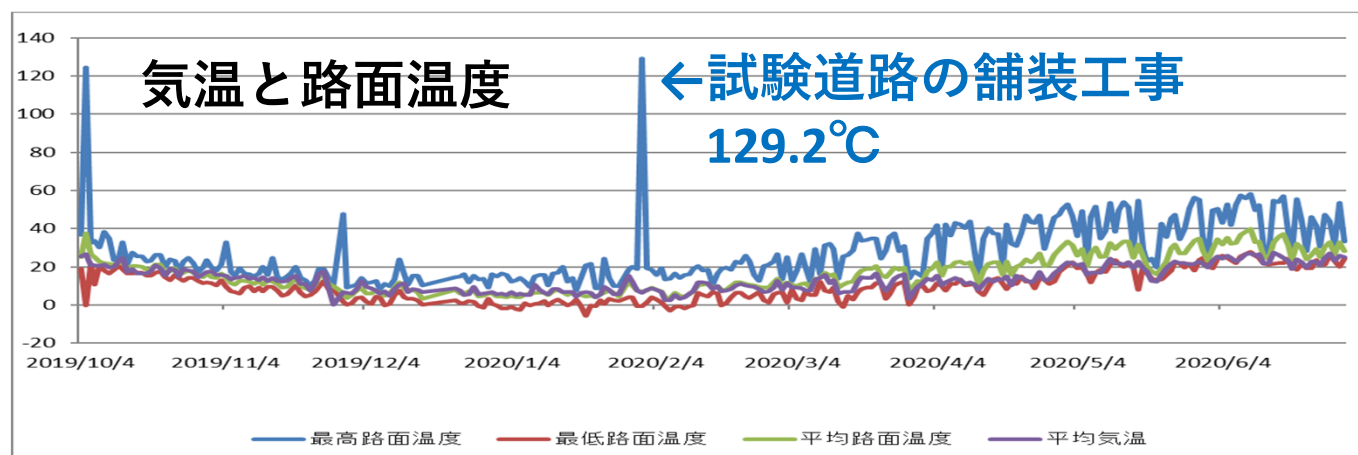
路面変状

気象観測（気温・降水等）

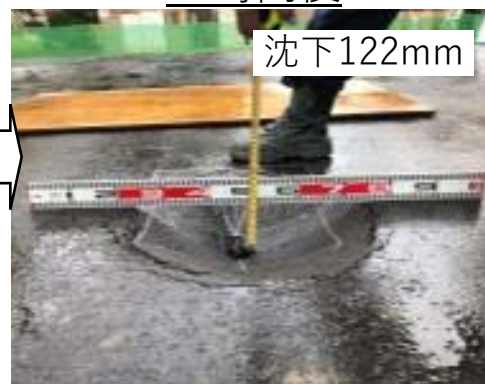
27時間後

沈下122mm

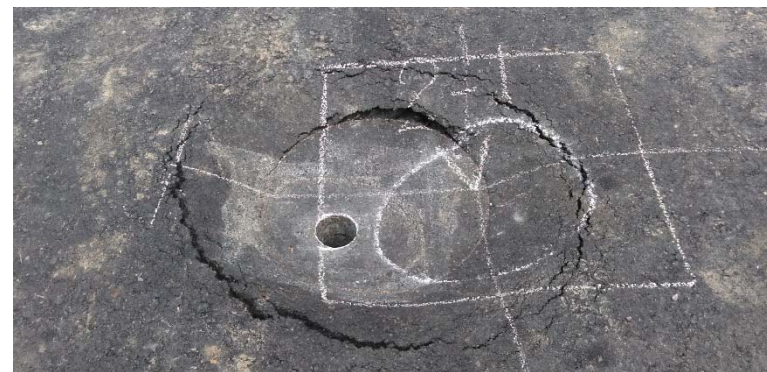
空洞2-1 平板載荷試験で陥没

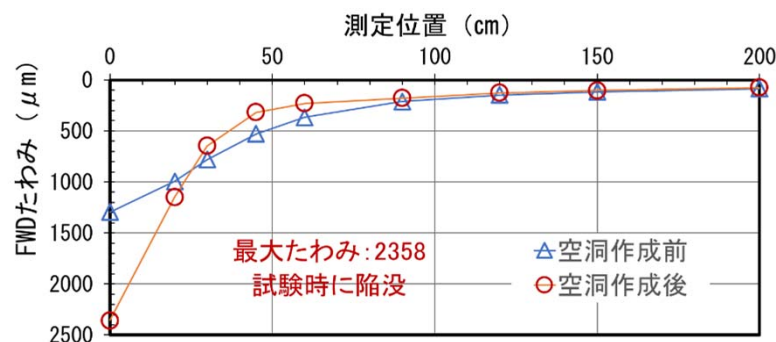
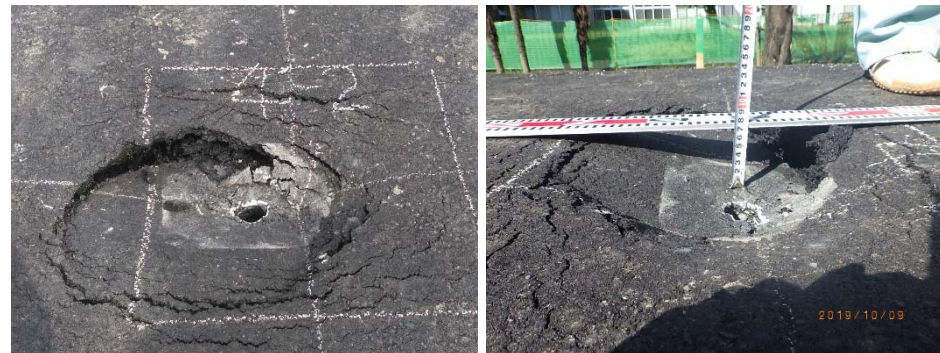
空洞4-2 FWD中に陥没

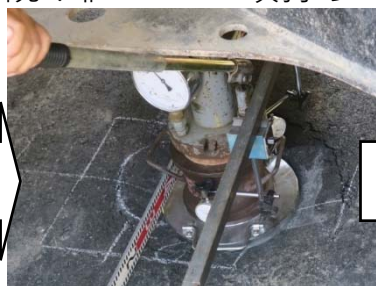
人工空洞3-5 [第1期]	空洞サイズ約φ60cm 空洞深20cm(路盤内)		
陥没日 2019/10/14 (空洞7日目)	路面温度 約20°C	気温 14~25°C	雨

載荷試験の5日後に陥没

読み値17kNで頭打ち

2 mm 沈下

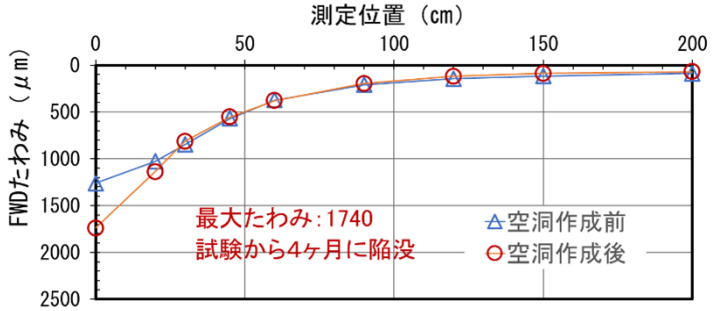
<p>測定位置 (cm)</p> <p>FWDたわみ (μm)</p> <p>最大たわみ: 2002 試験から6ヶ月後に陥没</p> <p>△ 空洞作成前 ○ 空洞作成後</p>		
<h2>人工空洞4-1 [第1期]</h2>	空洞サイズ約φ60cm 空洞深10cm(As直下)		
陥没日 2020/03/02 (146日目)	路面温度 約10℃	気温 5~19℃	雨のあと陥没
昨年度見学会FWDデモ(11/14)から約4ヶ月後 (ストアス)

<p>測定位置 (cm)</p> <p>FWDたわみ (μm)</p> <p>最大たわみ: 1740 試験から4ヶ月に陥没</p> <p>△ 空洞作成前 ○ 空洞作成後</p>

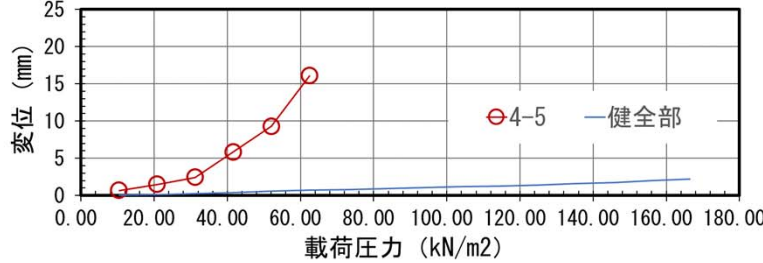
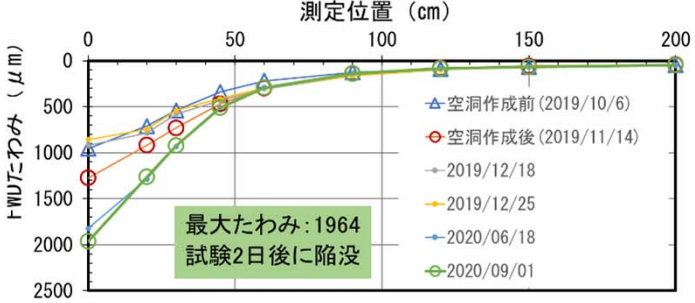
人工空洞4-5 [第1期]	空洞サイズ約φ55cm 空洞深20cm(路盤内)		
陥没日 2020/09/03 (331日目)	路面温度 約49°C	気温 26~34°C	晴
空洞作成(2019/10/9)以降、FWD 5回目から2日後		夏季からたわみ量が増大

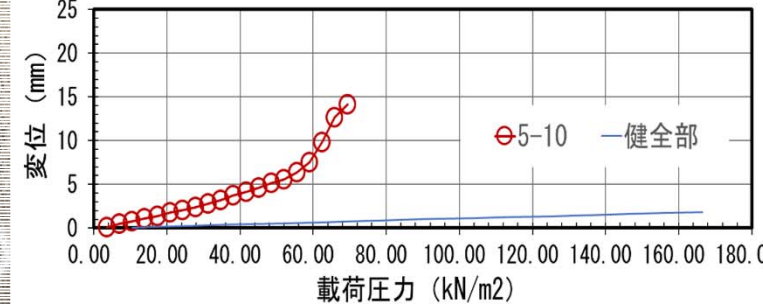
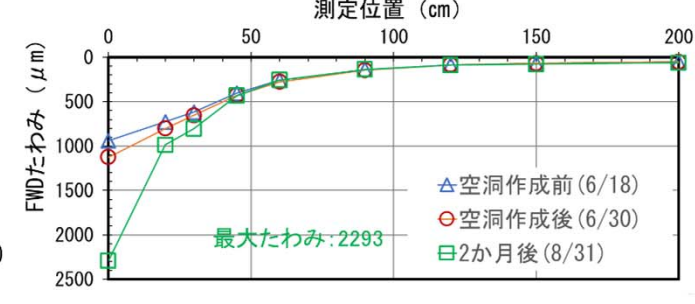
人工空洞5-10 [第2期]	空洞サイズ約φ55cm 空洞深10cm(As直下)		
陥没日 2020/09/04 (72日目)	路面温度 約53°C	気温 26~38°C	晴
空洞作成(2020/06/23)以降、FWD2回・平板载荷試験から3日後

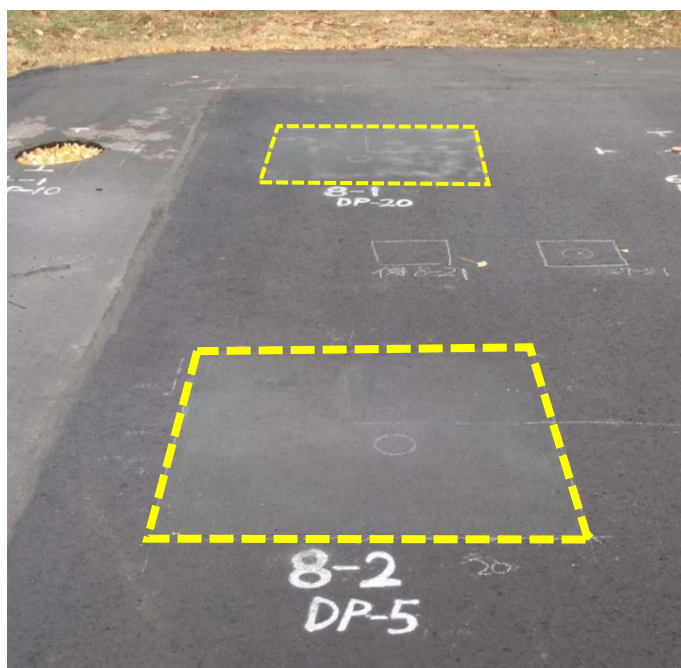
開削補修、注入工法に加わる第3の選択肢について 研究中

強化膜(応急対応)

テーピング・絆創膏
のような
簡易で安価な処置

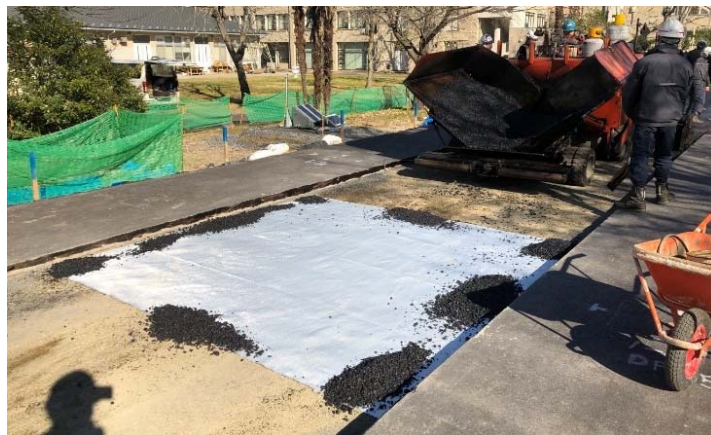
路盤内または路盤上に補強材を敷設

空洞上に地盤（路盤）が残ればアーチ効果が期待できると陥没は起こりにくい。補強材を用いて路盤の崩落を防止する。

実物大試験道路における補強材（ジオテキスタイル）の敷設

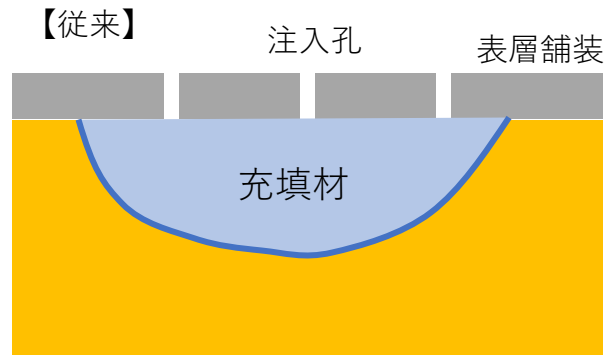
目標物性：

- ①可塑性
- ②水中不分離性
- ③分離抵抗性
- ④単位容積質量
(軽量、1.0以下)
- ⑤一軸圧縮強さ
(再掘削性を考慮)
- ⑥速硬性

再掘削の効率、および路面の十分な支持力を考慮した
強度設定に関する検討
可塑性充填材の充填方法の検討

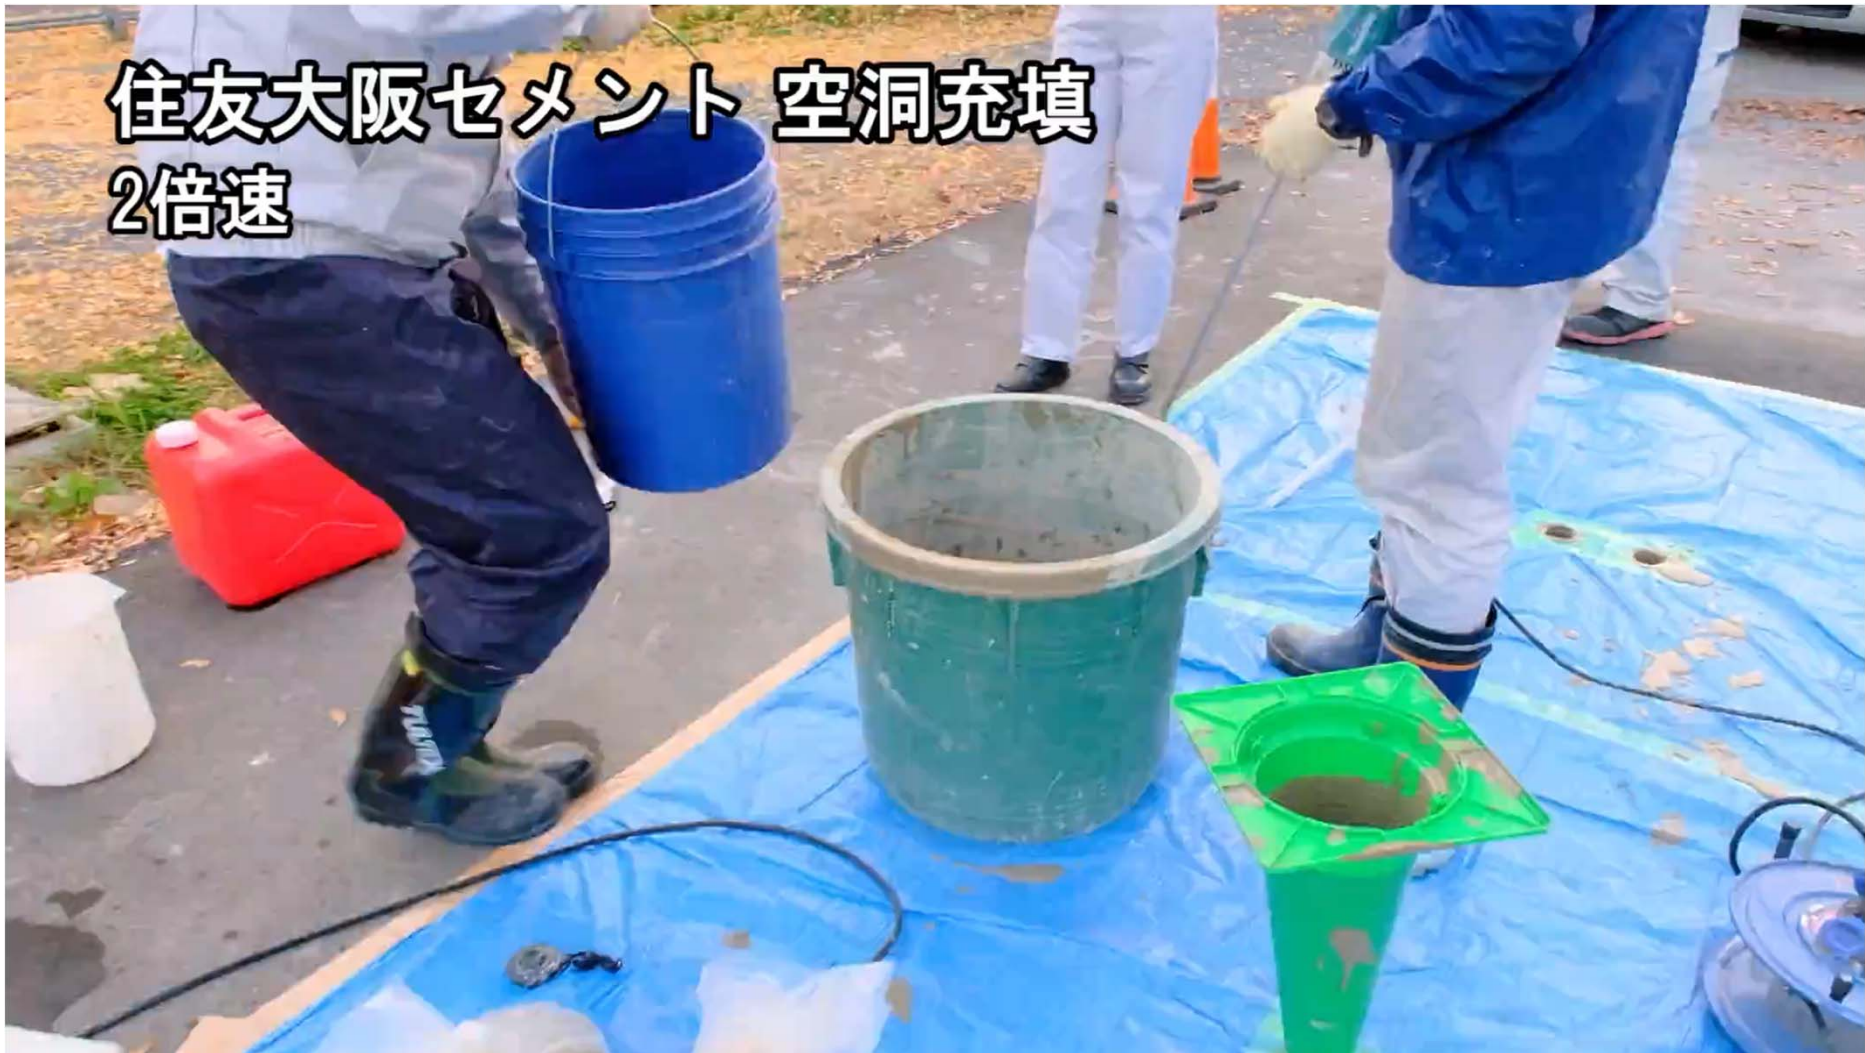
住友大阪セメント 空洞充填
2倍速
