路面下空洞の実態と陥没対策

東京大学 生産技術研究所

桑野玲子

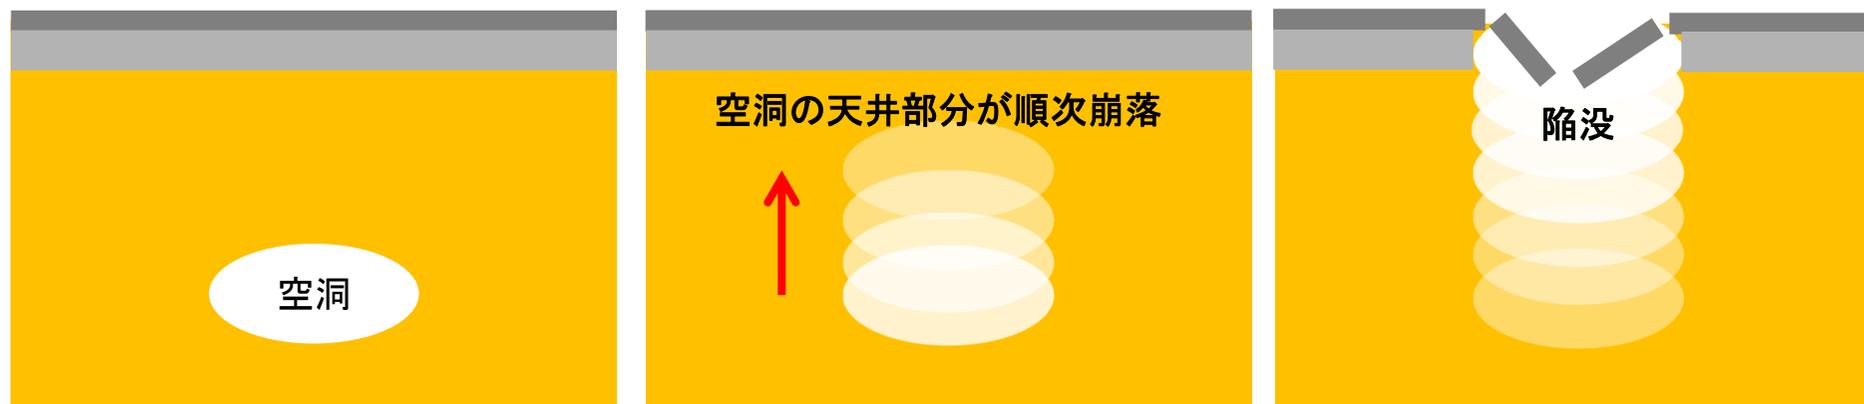
地盤陥没のプロセス

何らかの原因により空洞生成

降雨や地下水の上昇により進展

地表面近くまで空洞やゆるみが到達し陥没

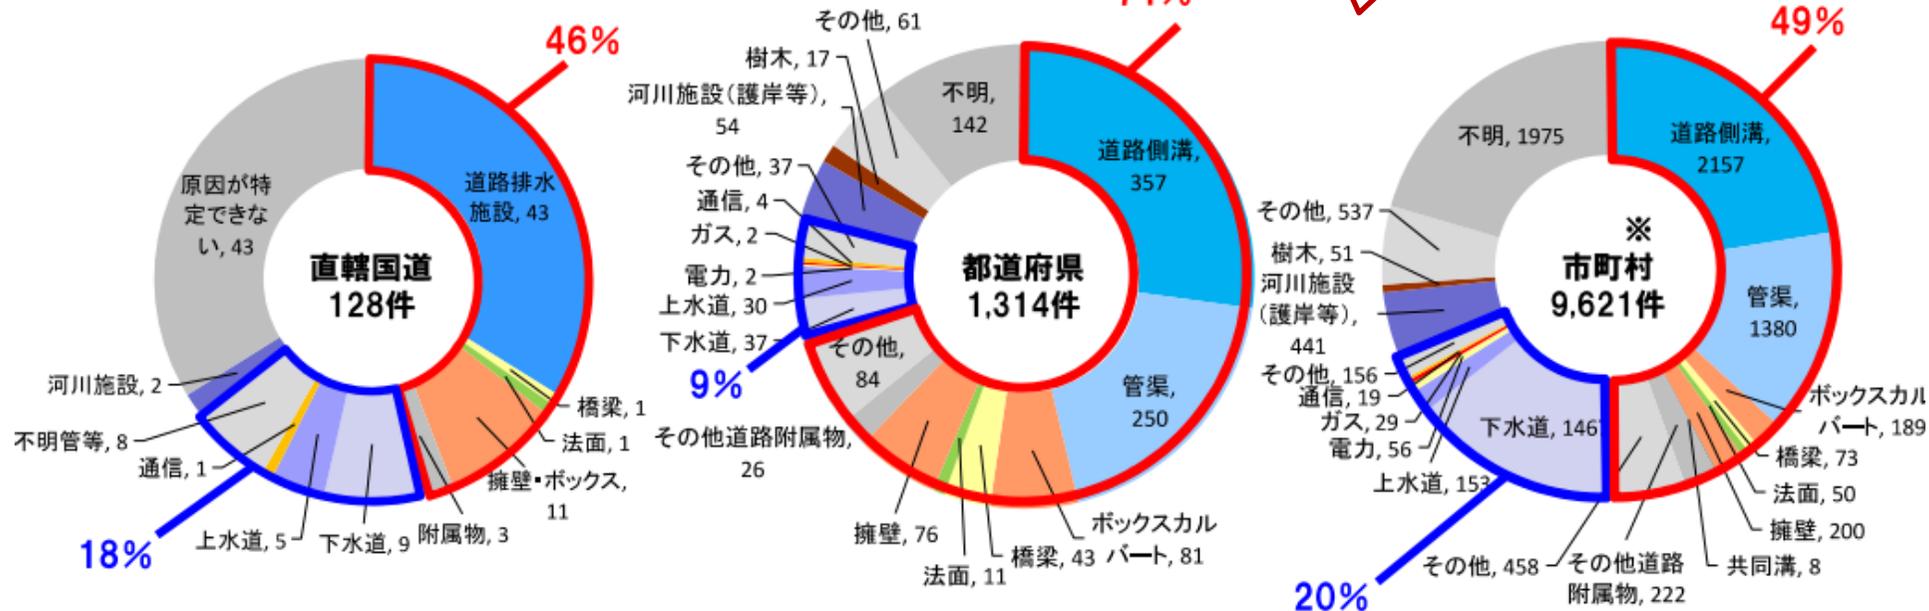
道路の陥没発生件数とその要因：道路陥没発生件数の内訳

道路施設が要因の陥没

道路占用物件が要因の陥没

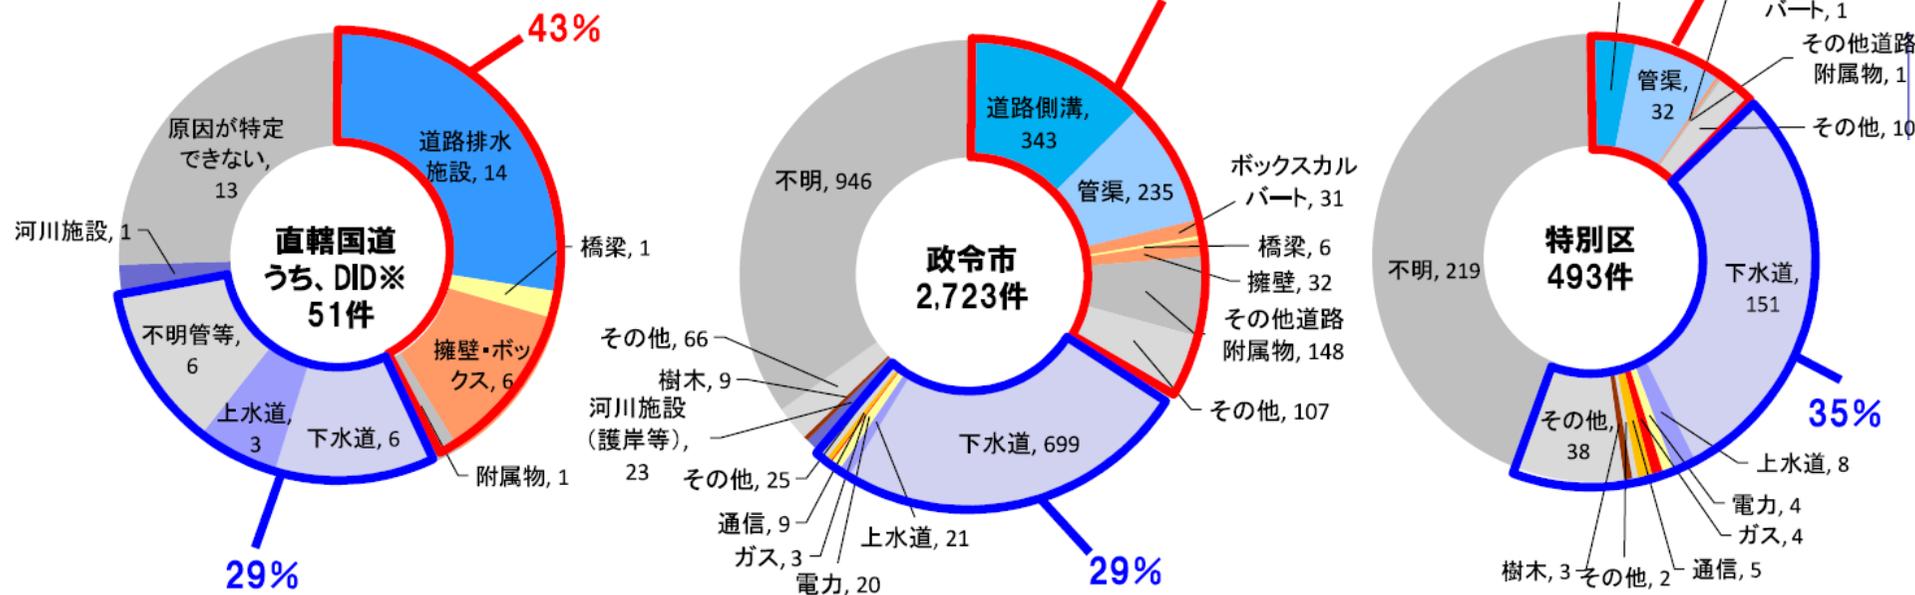
都市部における道路の陥没発生件数とその要因：道路陥没発生件数の内訳

下水道など埋設管起因が多い
原因不明が1/3程度

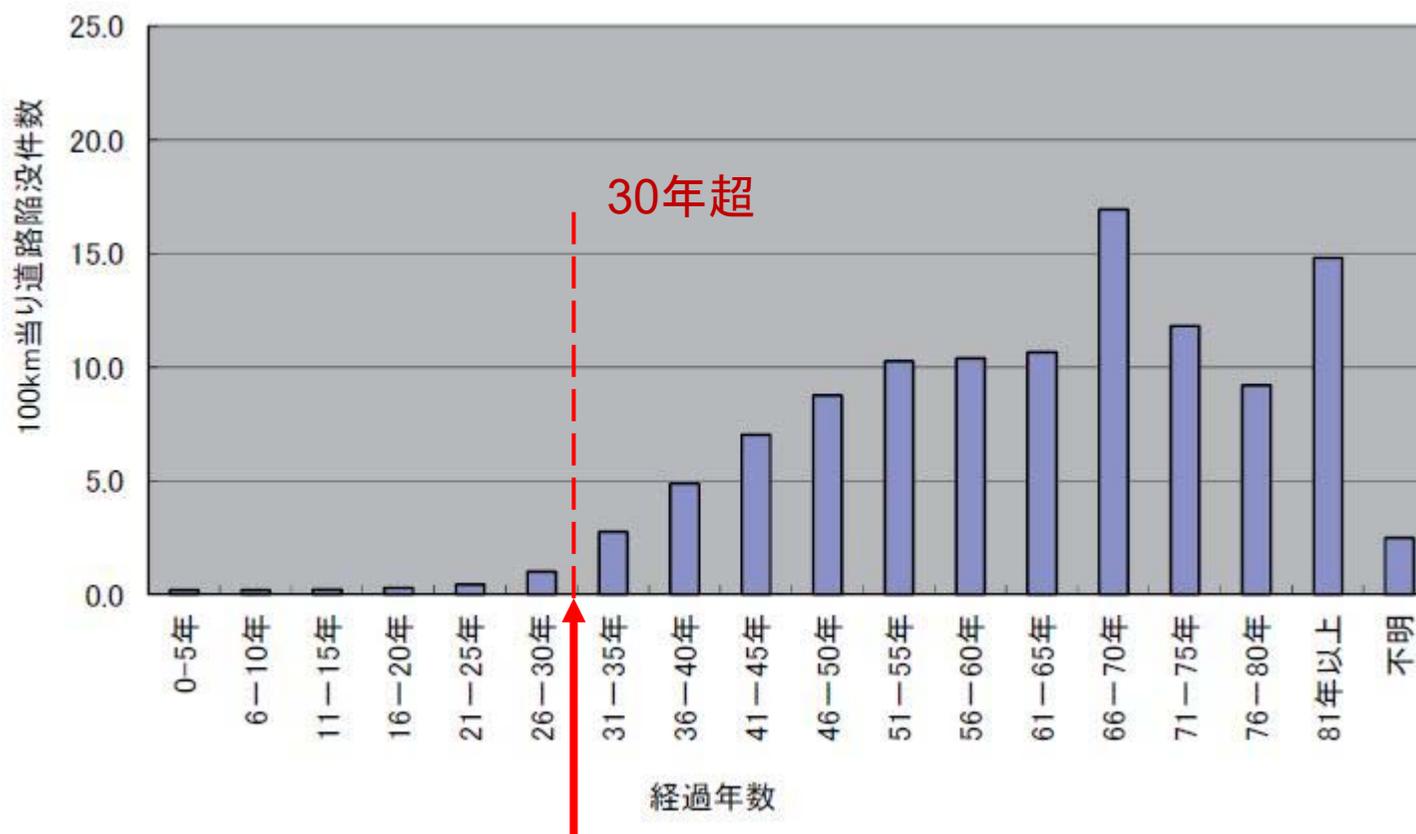
下水管の経過年数と道路陥没発生頻度

下水管敷設後30年を経過すると道路陥没の発生が増加する。

- 管渠の老朽化と道路陥没には明らかな相関がある。
- 管渠の軽微な損傷でも道路陥没を引き起こすことがある。
- 陥没発生件数が多いのは、
 - 供用後25～30年以上経過した管
 - 夏季
 - 降雨時・降雨後
 - 陶管、次にコンクリート管
 - 取付管、またその接続部

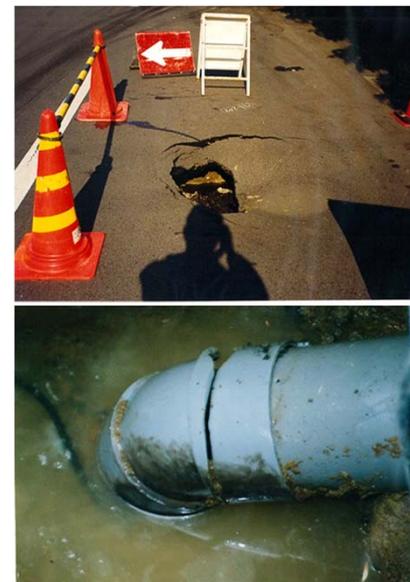
塩ビ管継手部のクラック
に起因する道路陥没

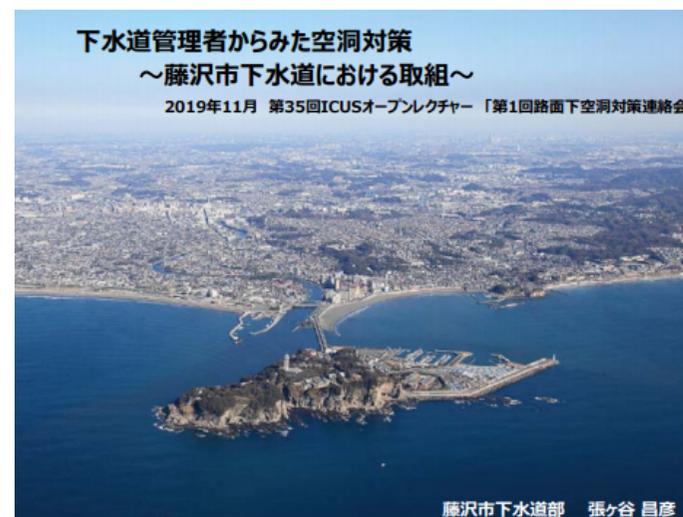
陥没原因の究明 事例2

下水道の破損がなくても漏水部から土砂を
引き込み空洞が発生する事例あり

陶管 Φ400

下水道管布設状況 S38施工

継手部分拡大

空洞
深さ GL-0.3m
縦 0.6m
横 0.3m
厚 0.4m

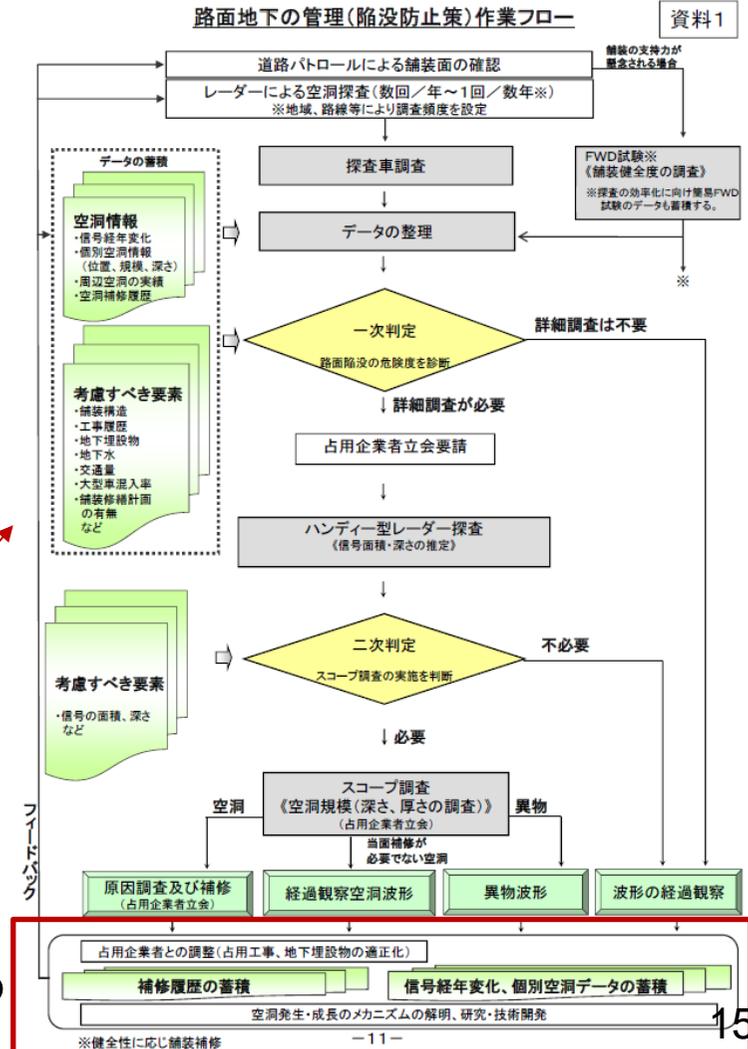
路面地下の管理(陥没防止策)作業フロー

調査データ
補修履歴の
蓄積

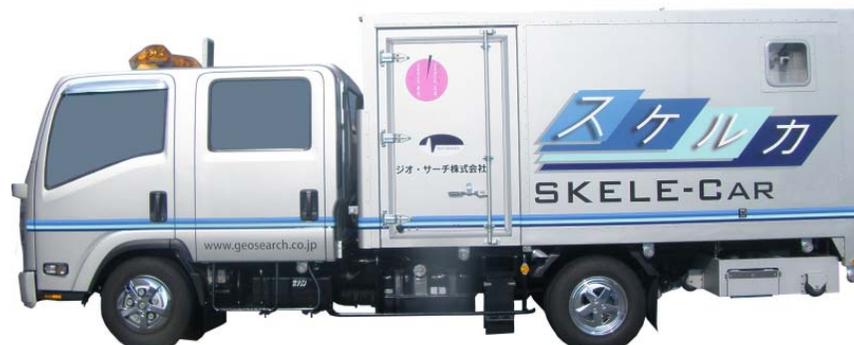
路面下空洞探査車
による計測

一次調査(路面下空洞探査車による計測+データ解析)

空洞の可能性のある信号を抽出

1.5メートル以浅、0.5メートル四方以上の大きさの空洞を探査

最大80km/hで
走査可能

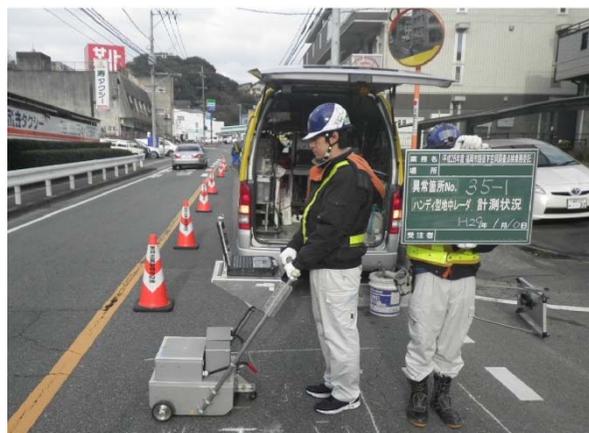
手押型地中レーダ調査

異常の種類や広がり等を判定

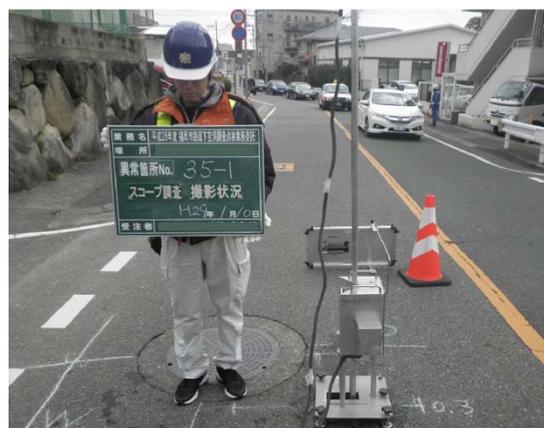
スコープ調査 (小口径削孔・孔壁画像撮影)

空洞の有無と規模を確認

ドロースコープ撮影記録		
異常箇所No.1		
撮影深度0.00~0.82(m)	構成/層厚(m)	深度(m)
10	アスコン 0.22	0.22
20		
30	砕石 0.27	0.49
40		
50	空洞 0.19	0.68
60		
70	砂	
80

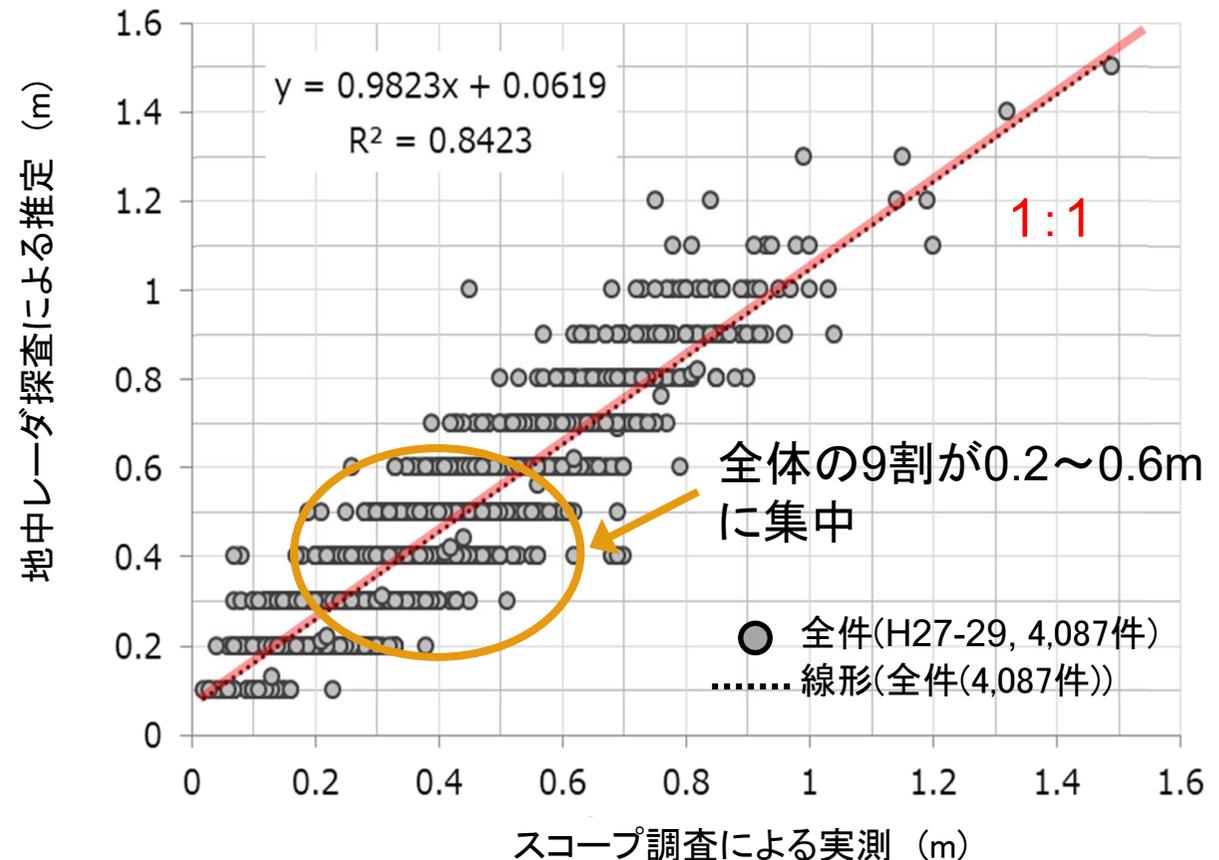
空洞最浅部の深さ

空洞最浅部の深さは20cm程度深めに評価する場合あり

- ・ レーダ探査とスコープ調査の計測単位の違い
- ・ スコープ用削孔時の空洞上部土塊の崩落
- ・ レーダ探査とスコープ調査の実施時の差異

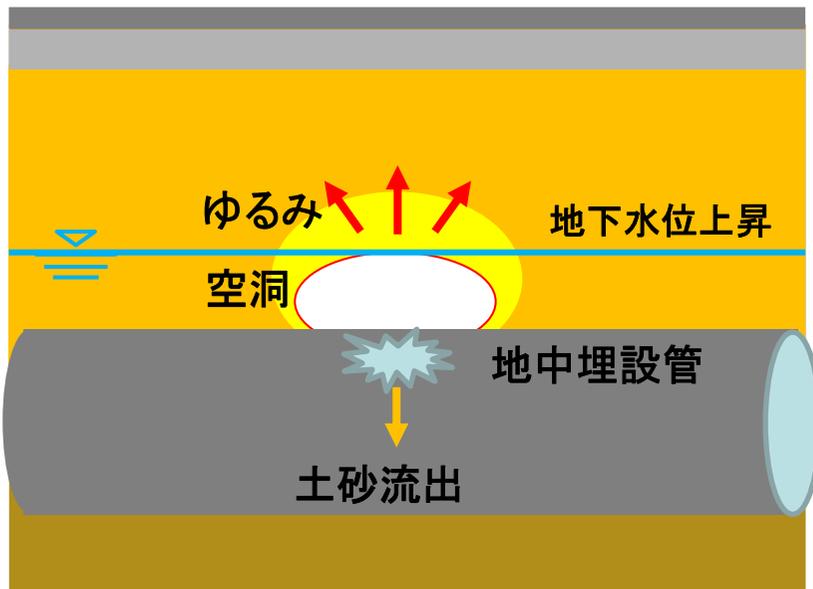
成熟した都市における
埋設インフラの老朽化

埋設管など、
道路下の地中構造物の破損

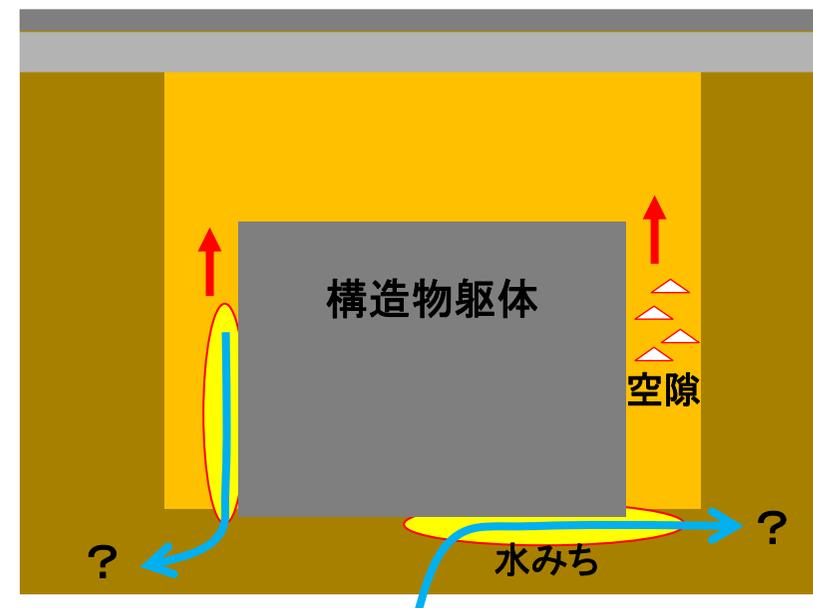
ただし、顕著な空洞を伴わないまま
路面陥没に至る場合もある

埋戻し材の締固め不良？
水みち周辺の細粒分流出？
その他不明な原因??

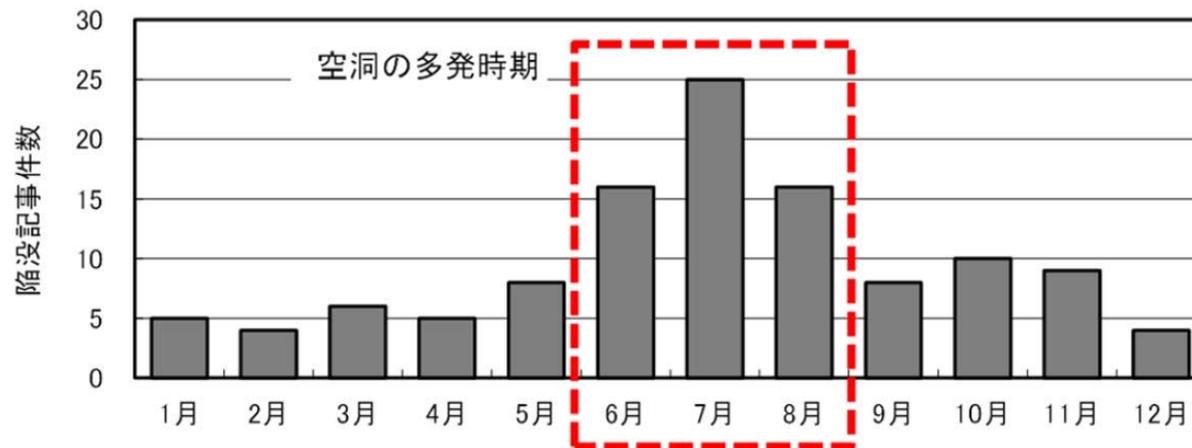
新聞記事(1988~2006年、日本全国)にみる路面陥没事故の月別発生件数

空洞の拡大要因：雨

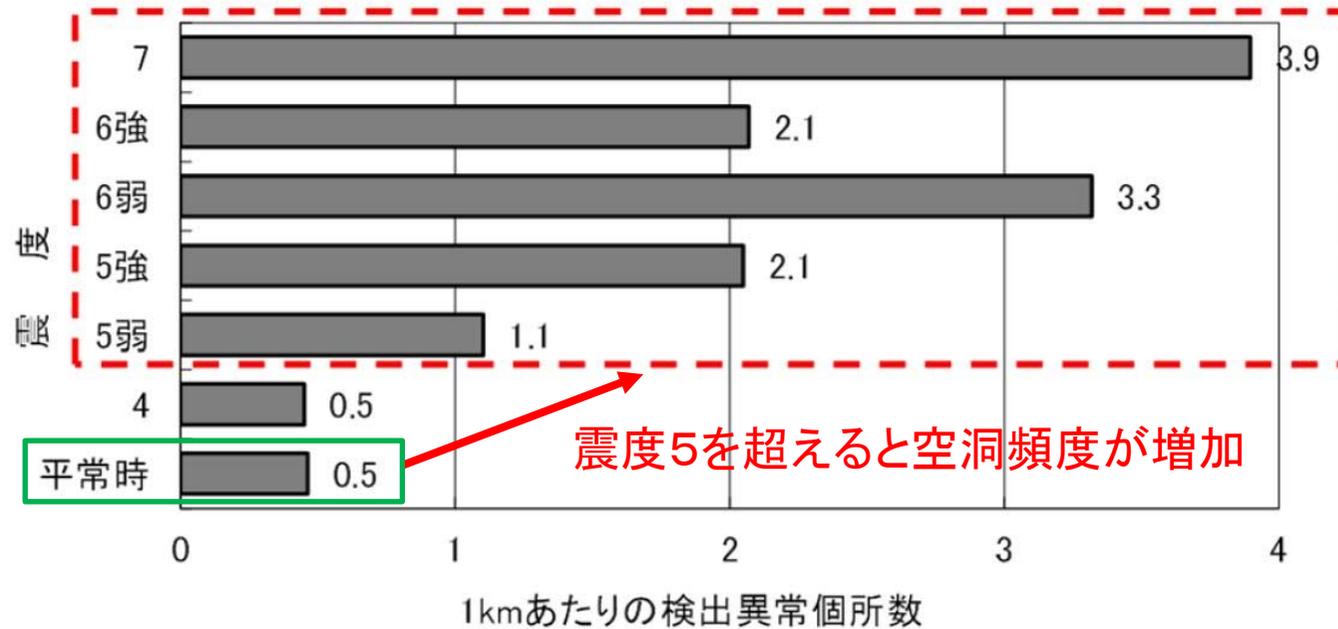
新潟県中越地震前後の異常信号箇所頻度と震度、および空洞規模

調査種別	1kmあたりの異常信号箇所数	空洞規模				
		深度 M	厚さ m	縦長 m	横長 m	面積 m ²
地震前	0.46	0.38	0.20	1.40	1.20	1.68
地震後	1.72	0.36	0.11	1.40	3.20	4.48

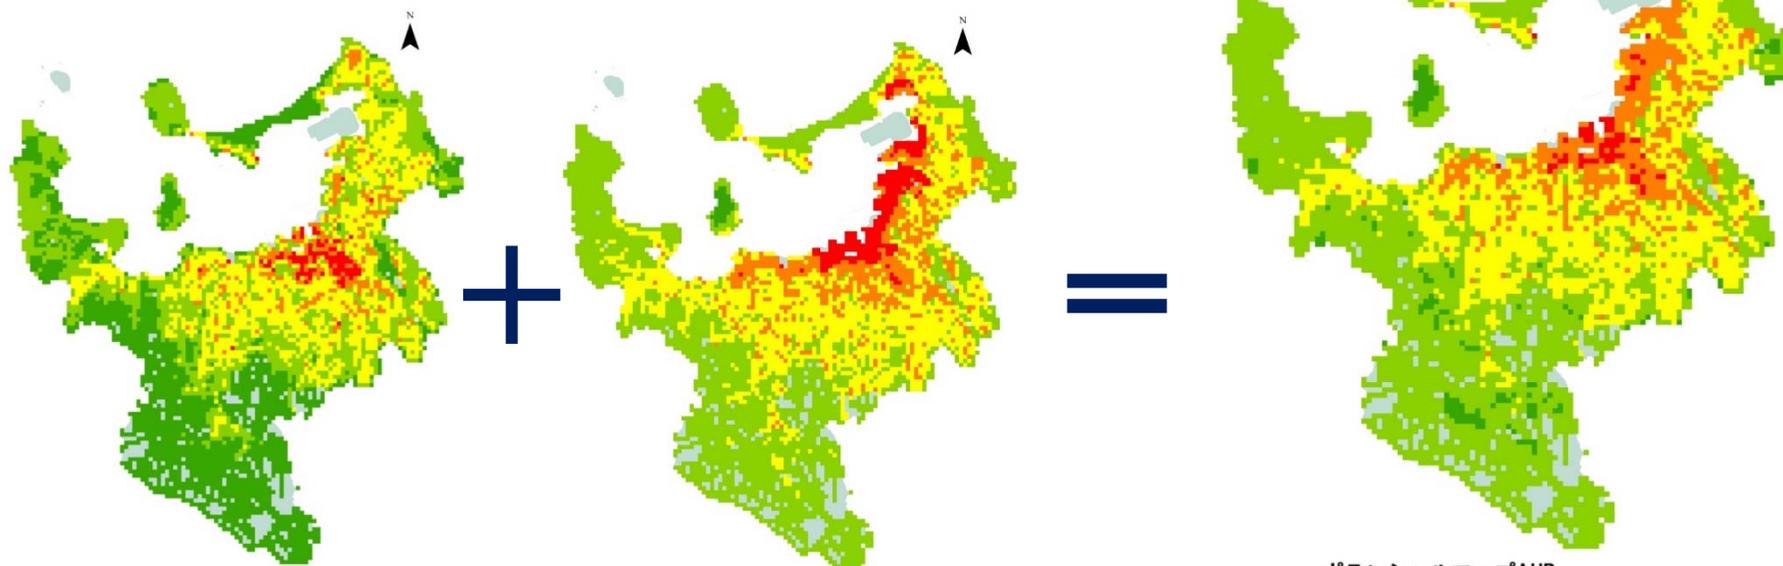
空洞ポテンシャルマップの試作（福岡市）

空洞ポテンシャル：空洞の出来やすさの指標（生成可能性）

土砂流出（吸出し）による空洞：

下水管経過年数の影響が強い
市中心部で高ポテンシャル値

流出以外による空洞：

地形の影響が強い
沿岸埋立地で高ポテンシャル

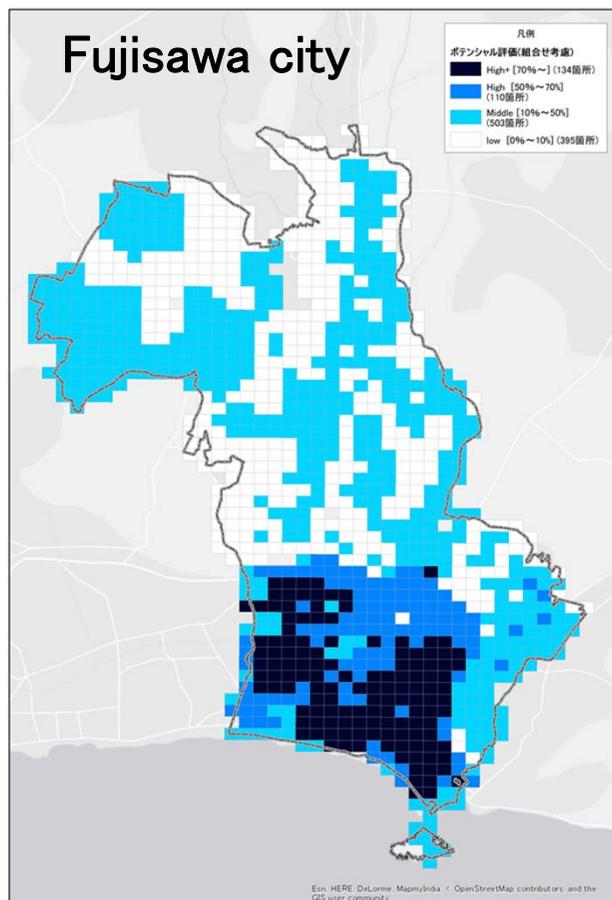
空洞ポテンシャルマップの試作（藤沢市）

空洞形成に影響する4つの支配要因

- ・下水合流式・1960-1980年代
- ・下水管取付管多い
- ・砂質土
- ・地下水位(参考)GL-3m以浅

ポテンシャル	要因	頻度 (/km)	
		陥没	空洞
High+	3因子以上	1.2	4.6
High	下水・砂質	0.7	2.4
Middle	上記以外	0.4	0.4
Low	なし	0.1	0.3

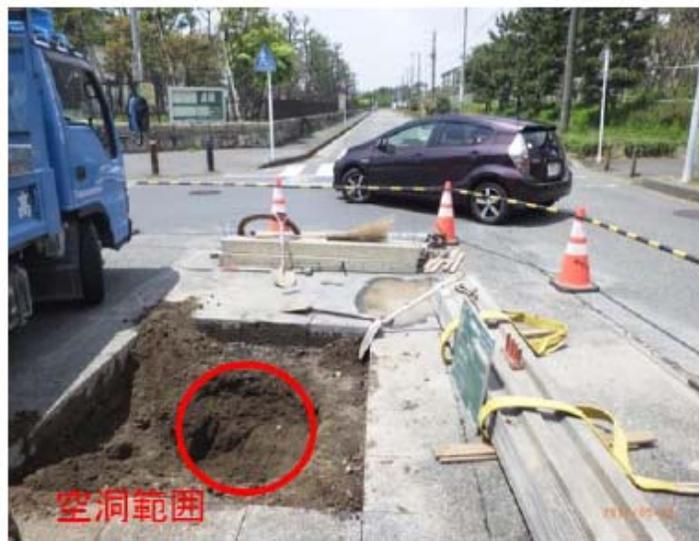
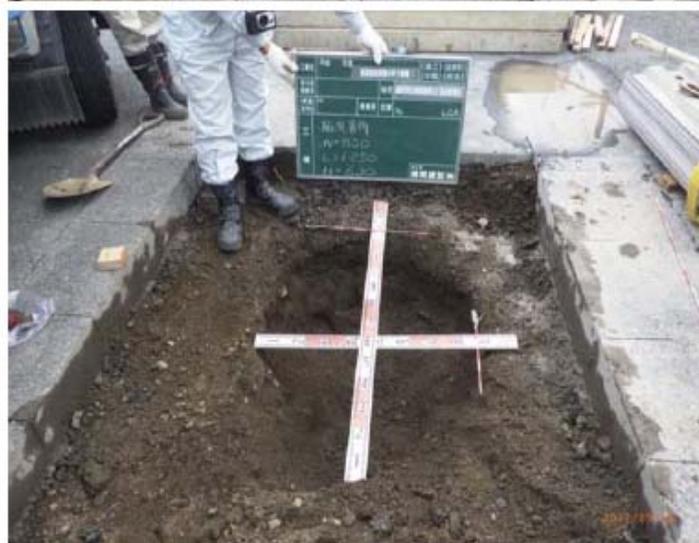
下水管に起因する空洞の開削事例

空洞規模 : 縦断方向広がり 1.25m
横断方向広がり 0.85m
上端深度 GL-0.20m
開削日 : 2017年 5月18・19日

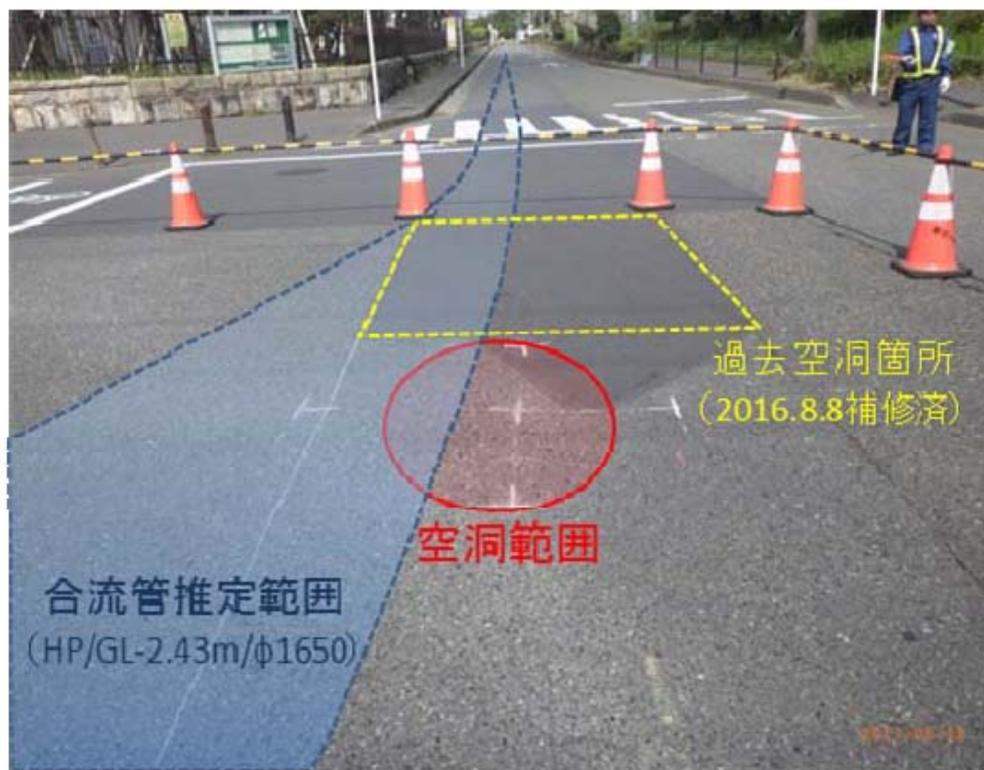
下水管に起因する空洞の開削事例①

空洞直下の下水管（合流管）に、
ジョイント・本体接合部の目止め剤（モルタル）の不足箇所を確認

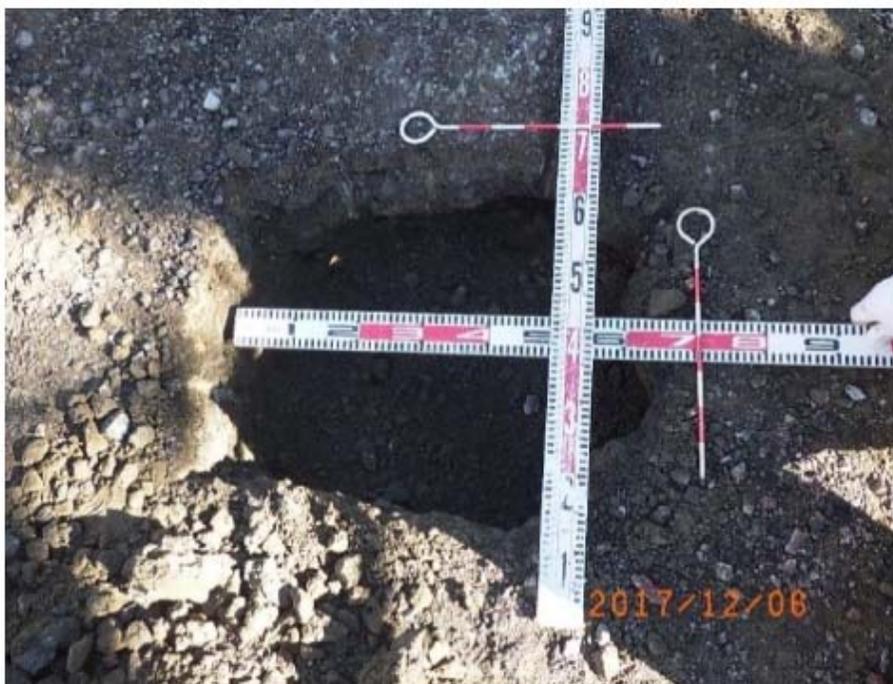
空洞規模 (W700, L700, H180)

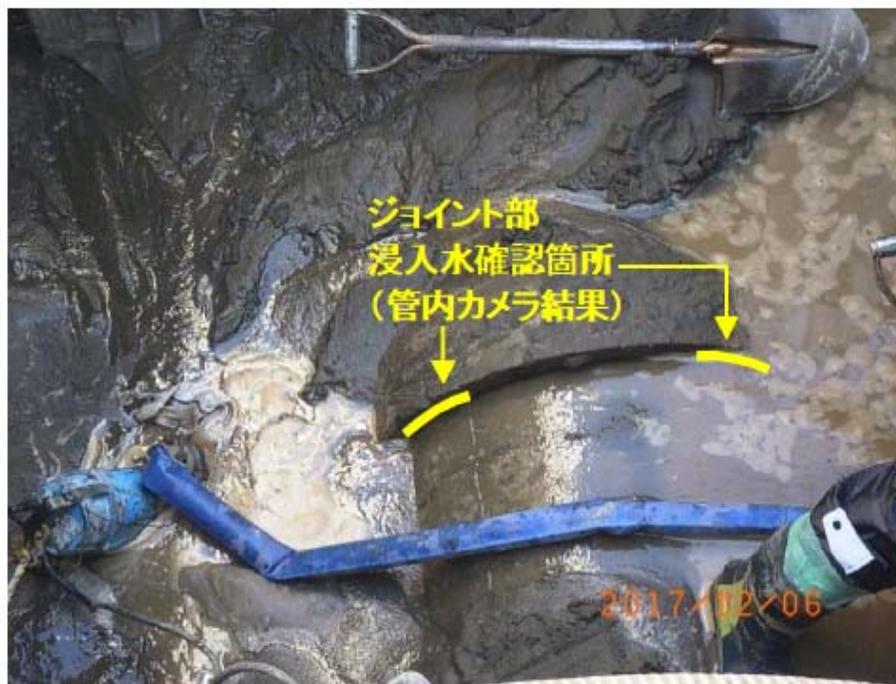
合流管 (Φ800, GL-1.64m)

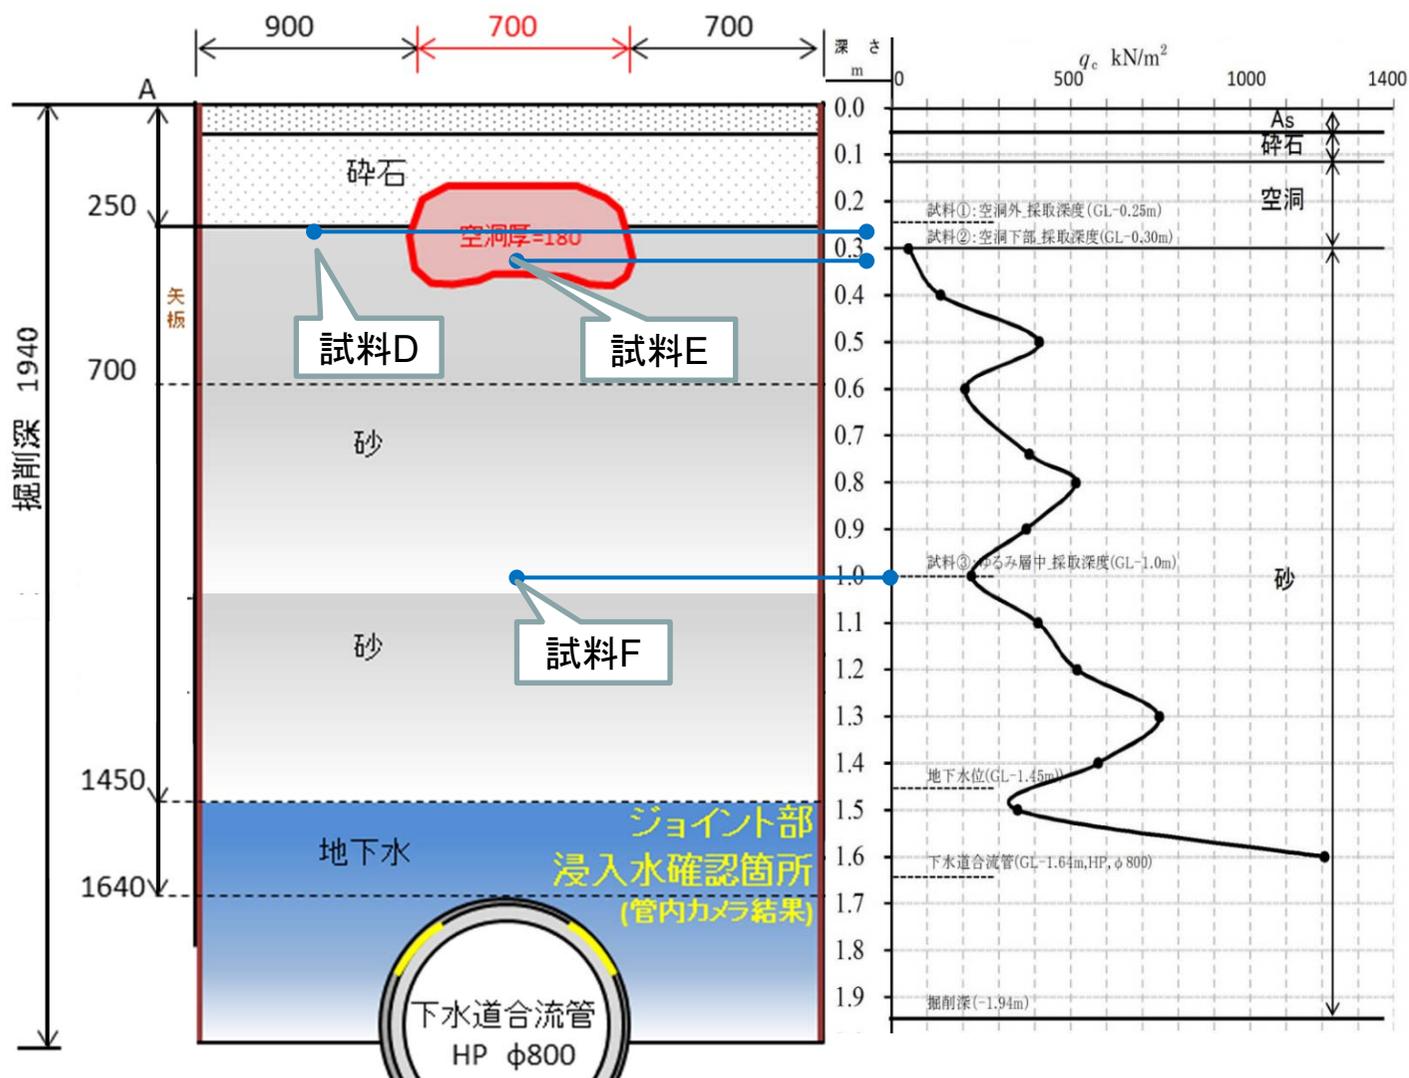
下水管に起因する空洞の開削事例②

開削断面図とポータブルコーン貫入試験結果 ●—● は試料採取箇所

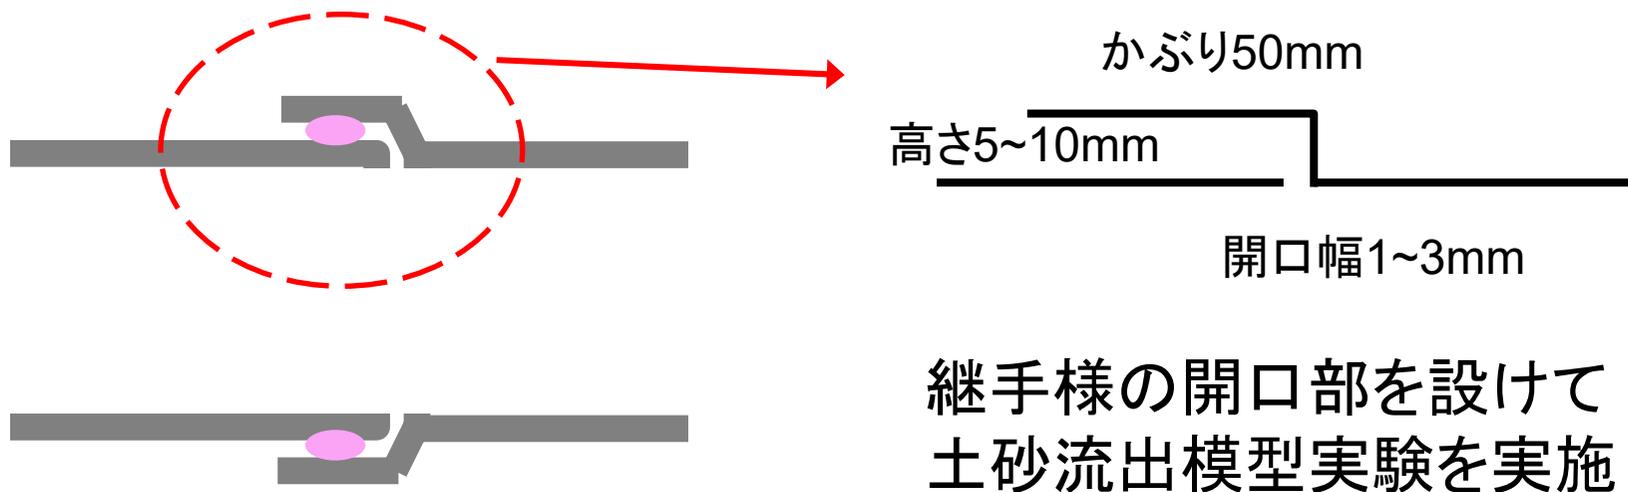
下水管への漏水による空洞形成

下水管内から明確な破損が確認されない場合でも空洞形成の可能性あり

例えば、管渠継手部の止水パッキンの損傷による漏水は土砂流出の原因箇所となりうるか？

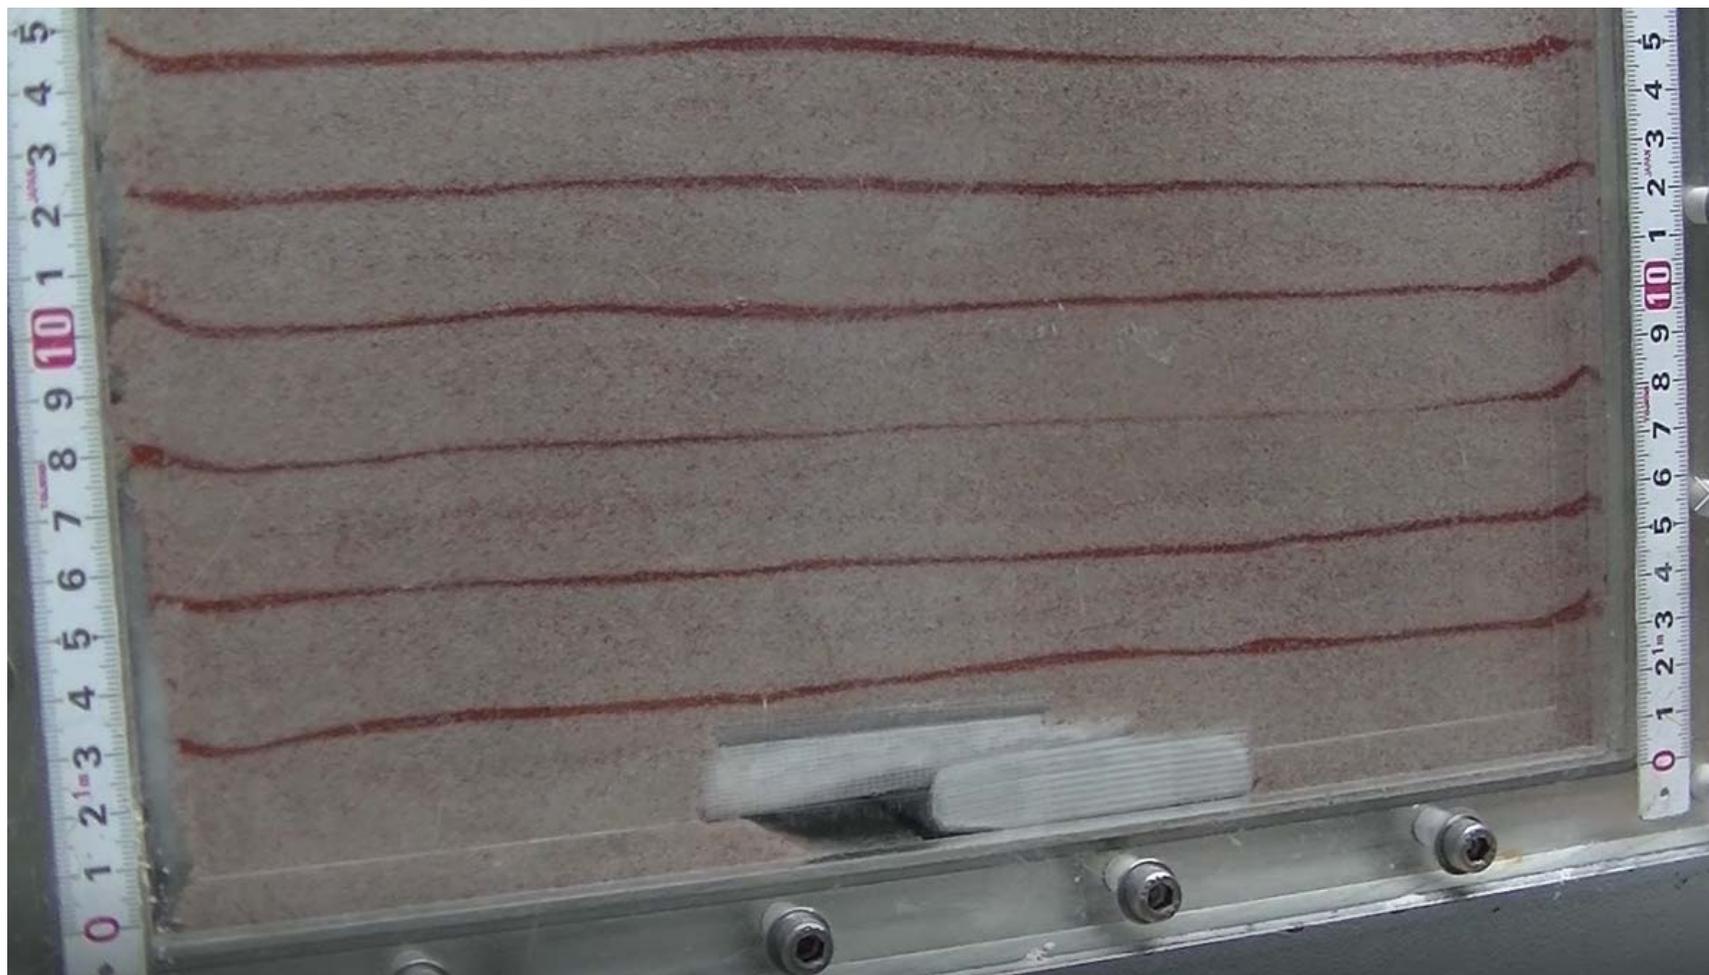
下水管への漏水による空洞形成

継手のかぶり部が水で満たされて、砂粒を水平に運ぶのに十分な流速があれば流出する

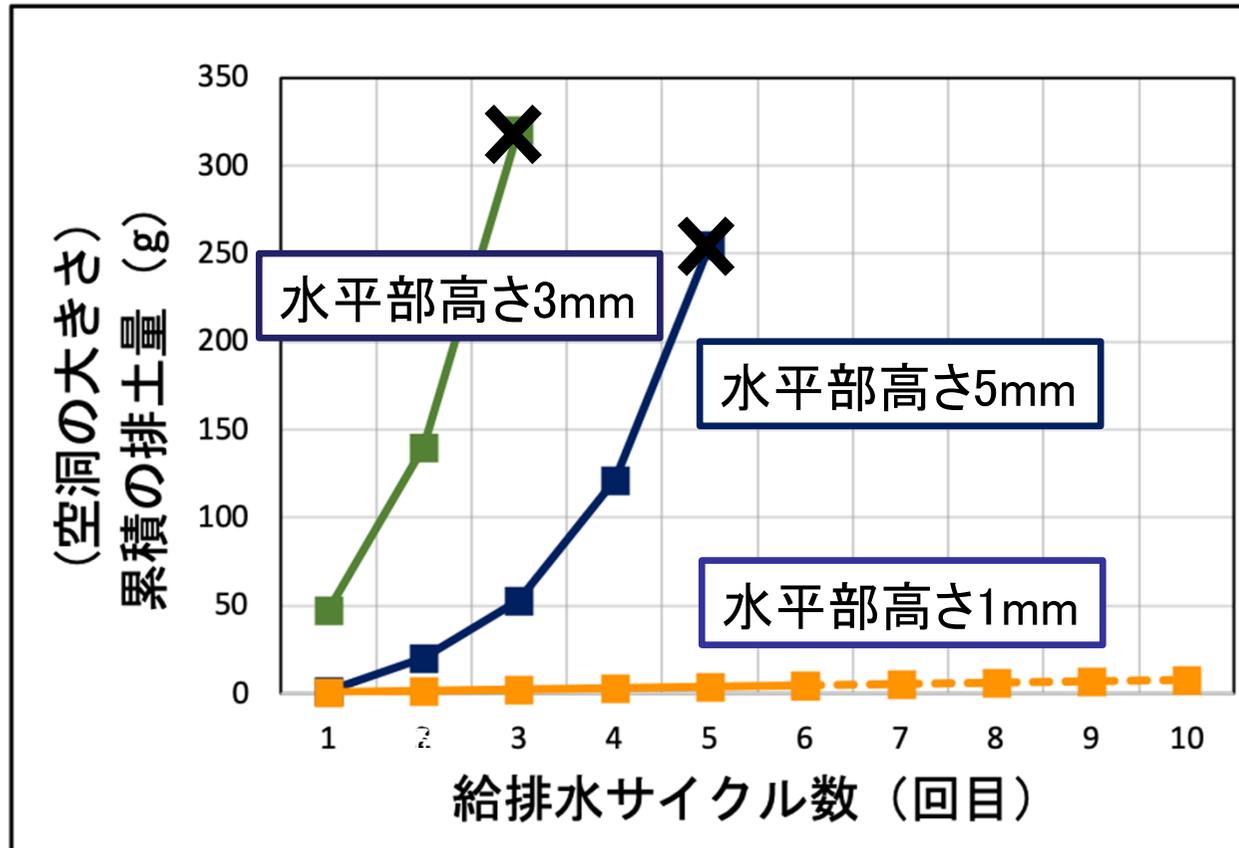
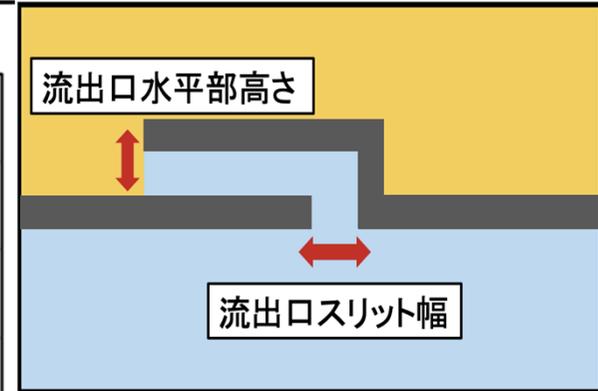
空洞発生現場の再現地盤を用いた模型実験

流出口水平部高さを変化させた場合

3mmほどの軽微な止水不良箇所でも空洞の生成・成長は生じる

×: 陥没発生

- ・土砂流出の程度: 流出口水平部高さ 3mm > 5mm > 1mm
- ・土粒子と水が流動体として一体となって水平部を持続的に流出

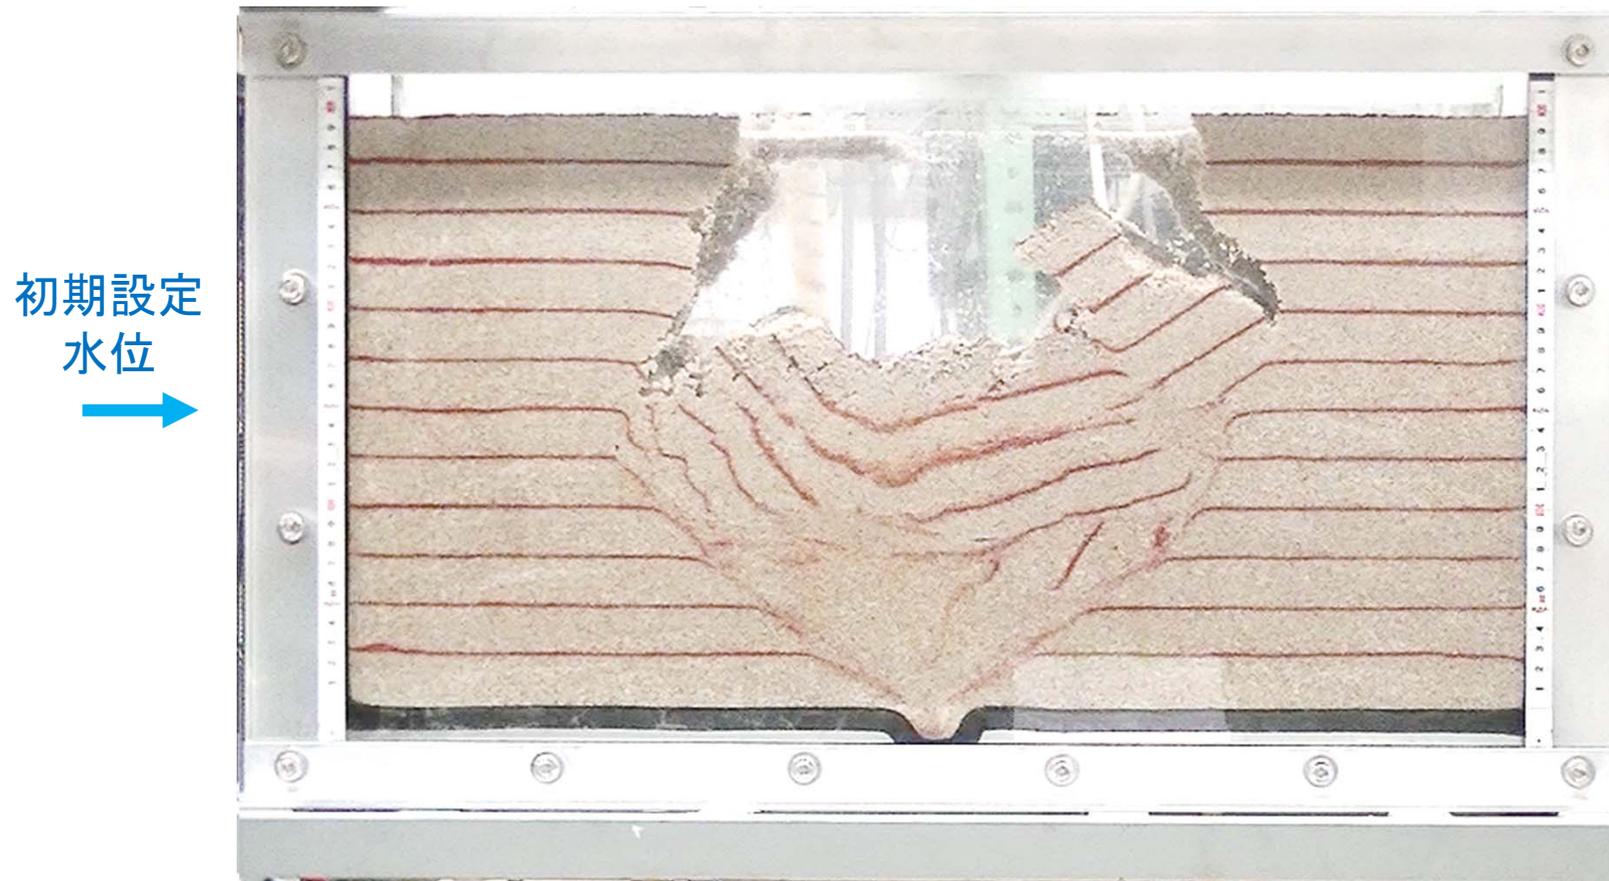
土砂流出実験：空洞生成から表面陥没への空洞拡大過程

初期空洞(煙突状)→水位以下の空洞幅拡大→上部土塊の不安定化・崩落

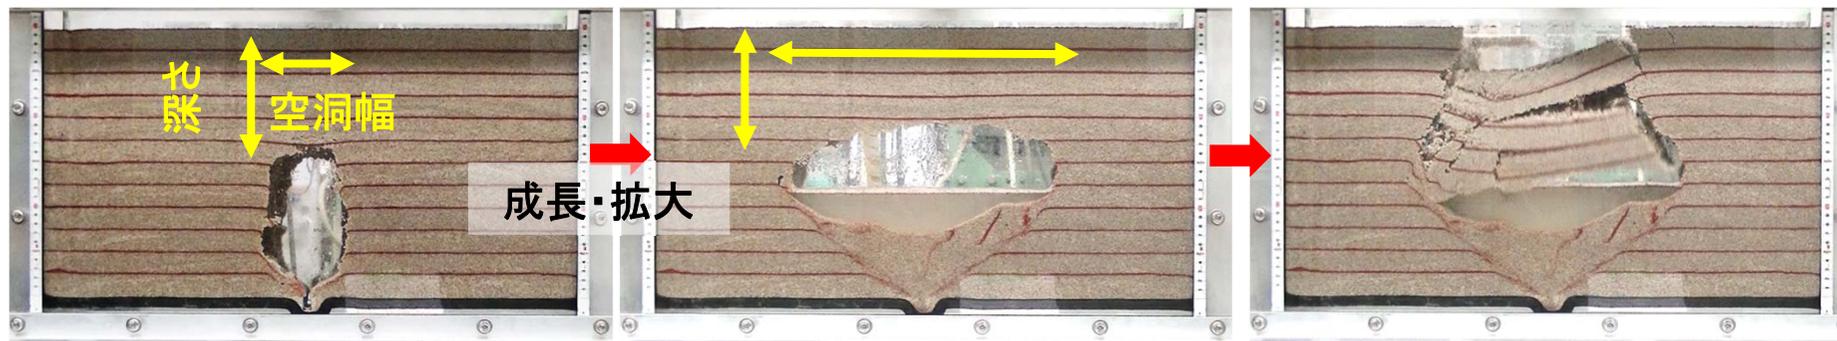
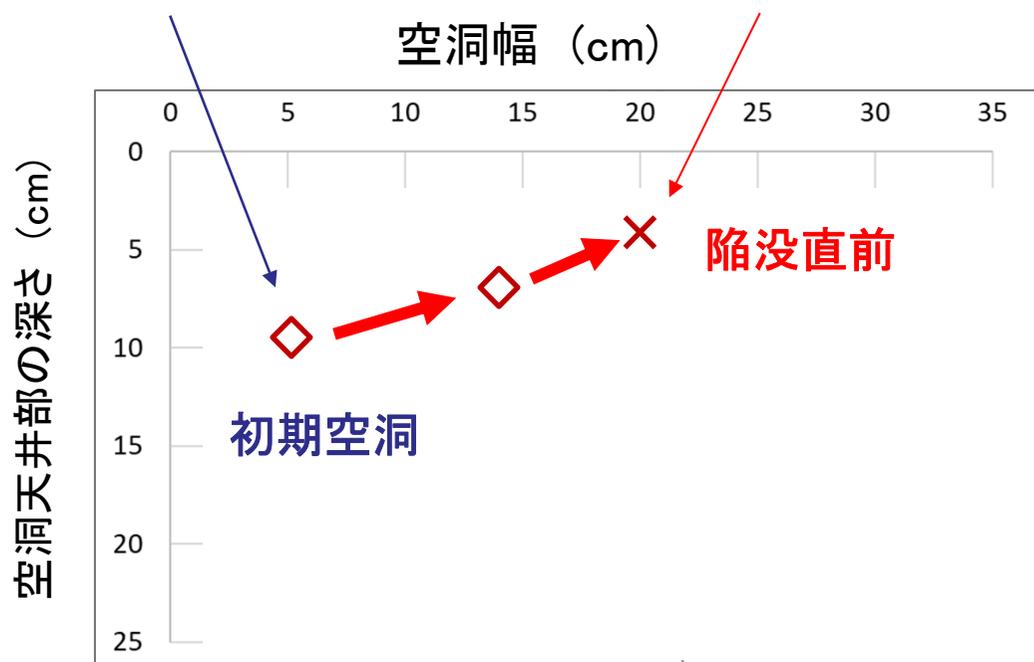
空洞生成・拡大過程

煙突状の初期空洞

陥没直前

崩落・陥没

煙突状の縦長の初期空洞

地下水位以下の空洞幅拡大

空洞上の土塊が崩落し陥没
