路面下空洞の実態と陥没対策

東京大学 生産技術研究所

桑野玲子

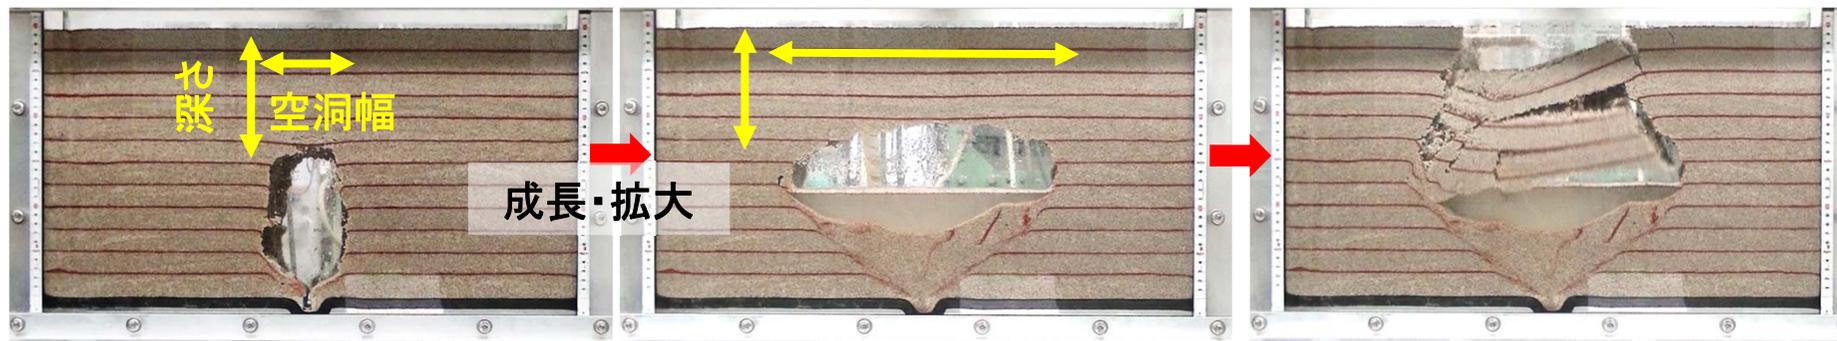
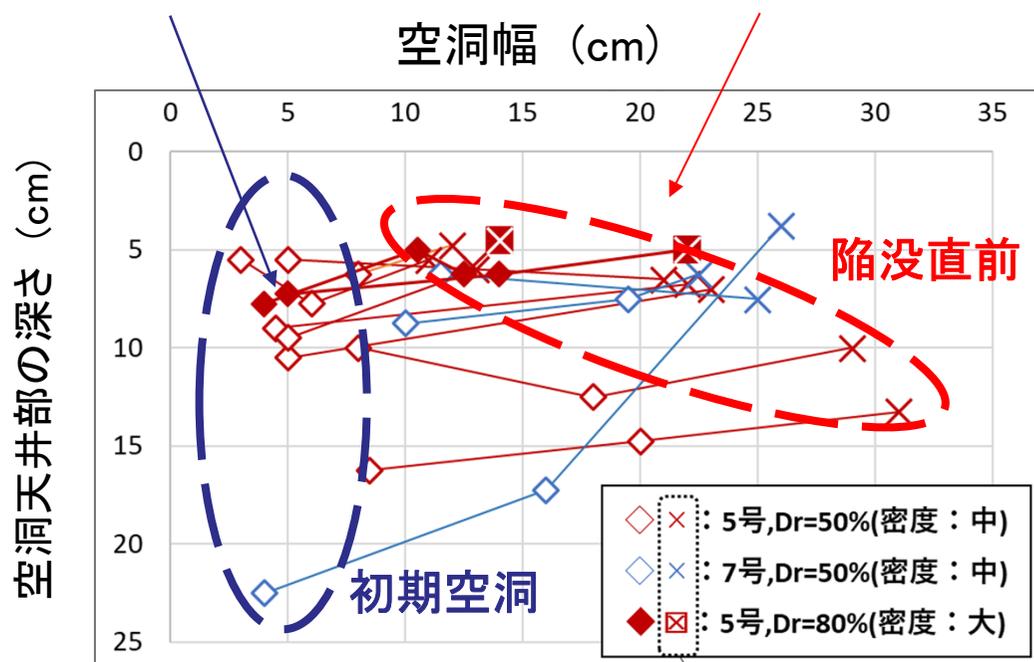
空洞生成・拡大過程

煙突状の初期空洞

陥没直前

崩落・陥没

煙突状の縦長の初期空洞

地下水位以下の空洞幅拡大

空洞上の土塊が崩落し陥没

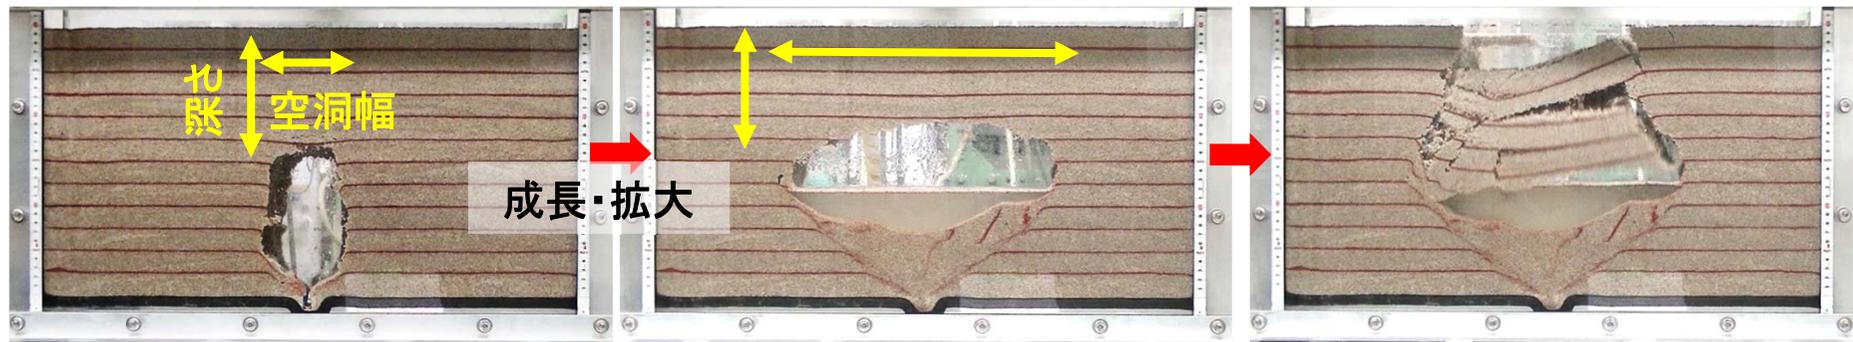
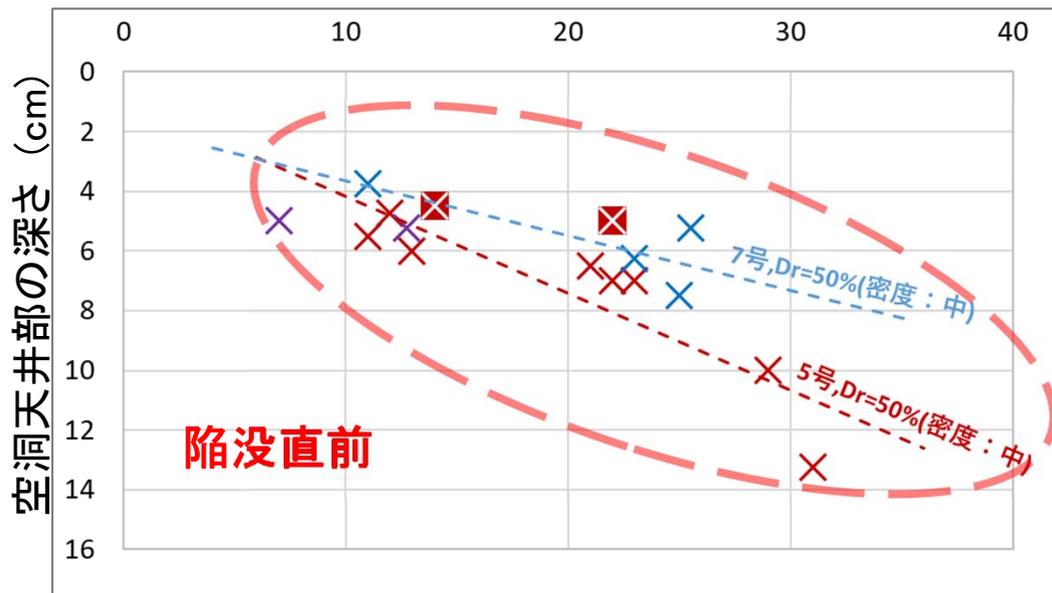
空洞生成・拡大過程

空洞幅 (cm)

均等均質な砂地盤内の空洞が
空洞上土塊の自重で崩落・陥
没する場合、空洞幅と平均深さは
傾き0.2~0.3の関係

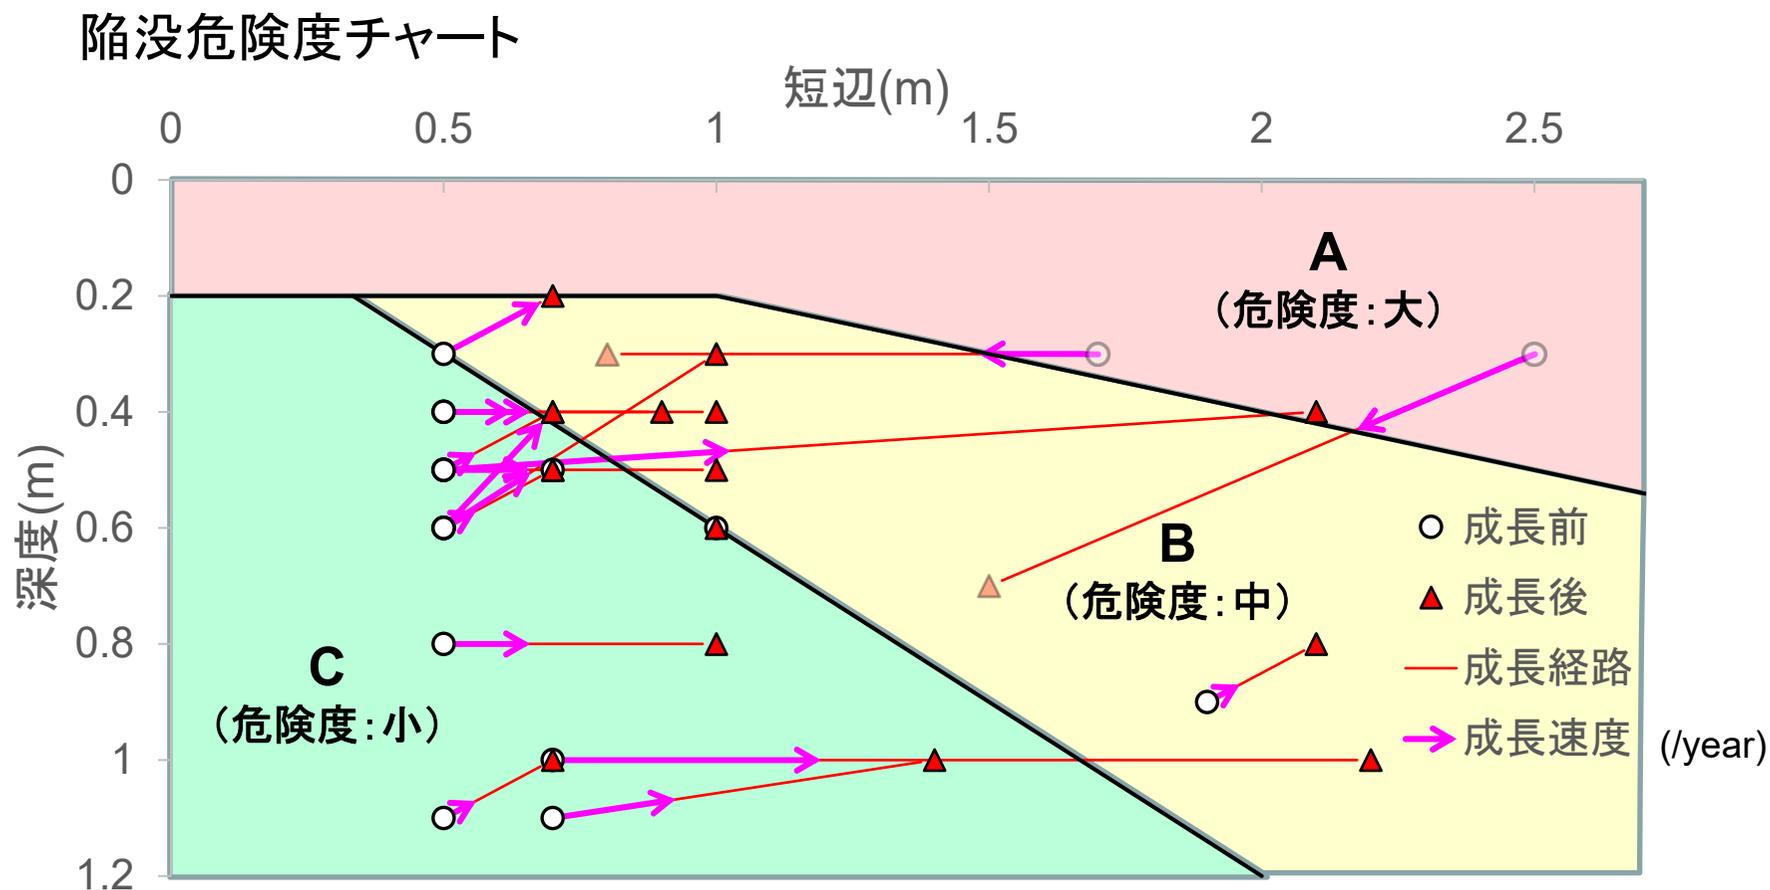
空洞の陥没危険度 —成長速度—

平成24~28年度の国道の路面下空洞調査結果のうち、
比較調書にサイズの変化が与えられていた19個について整理

・空洞(深度変化有): 平均 $0.108\text{m}^3/\text{年}$

・空洞(深度変化無): 平均 $0.52\text{m}^2/\text{年}$

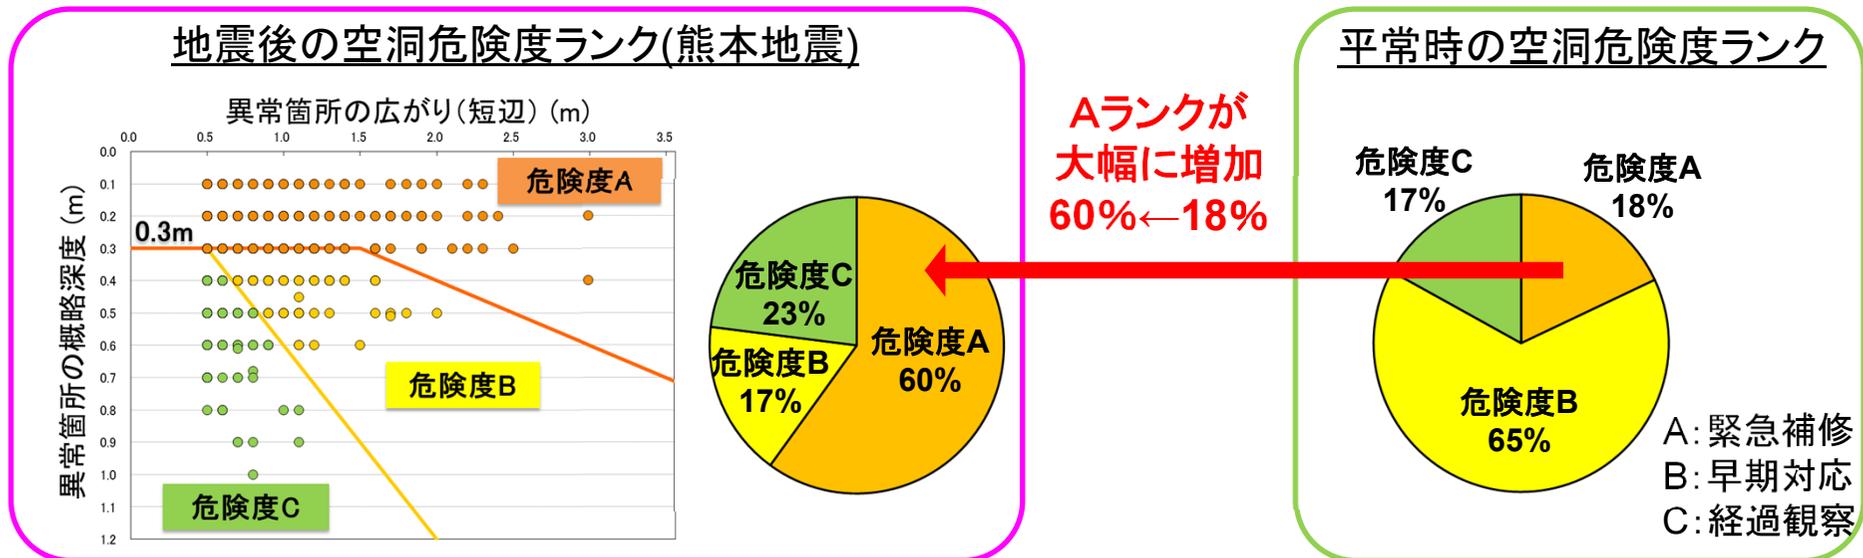
- ・地震後に路面下空洞数が増加する(2~8倍)
空洞の多発区間が発生する傾向があり、総数が増える
- ・陥没危険度の高い 広い・浅い空洞の割合が極端に高くなる

Aランク: いつ陥没してもおかしくない危険度の高い空洞

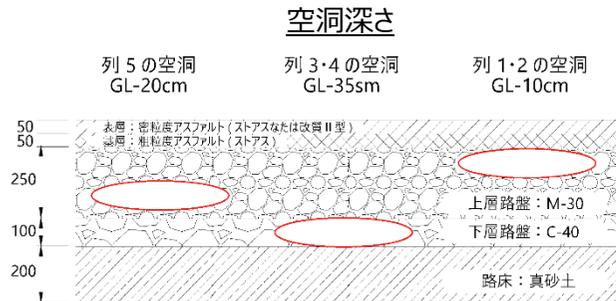
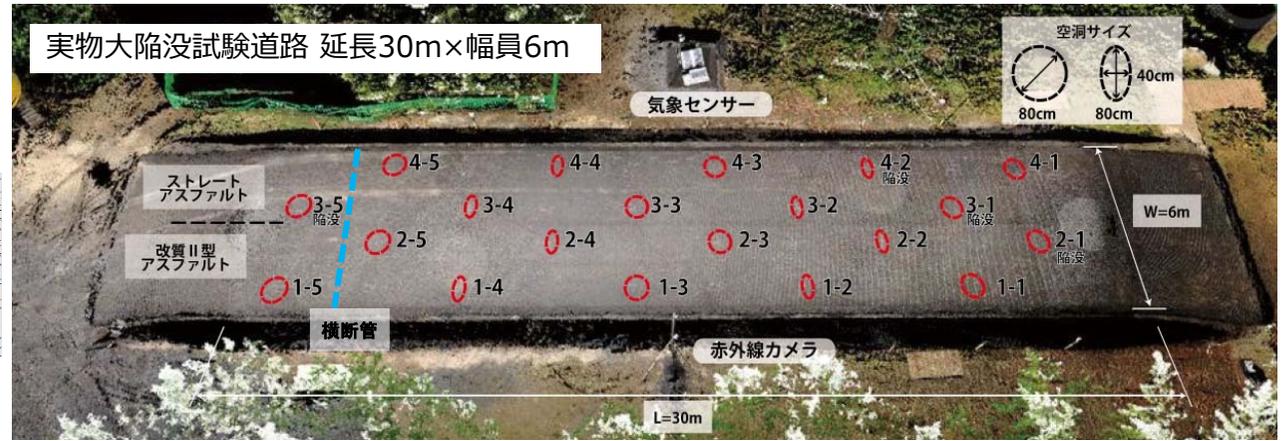
試験道路の概要

- ・長さ30m×幅6m
- ・表層はストレートアスファルトと改質II型の2種
- ・Φ80cmまたは80×40cmの空洞を計20個設置
- ・気象、路面温度、路面変位をモニタリング

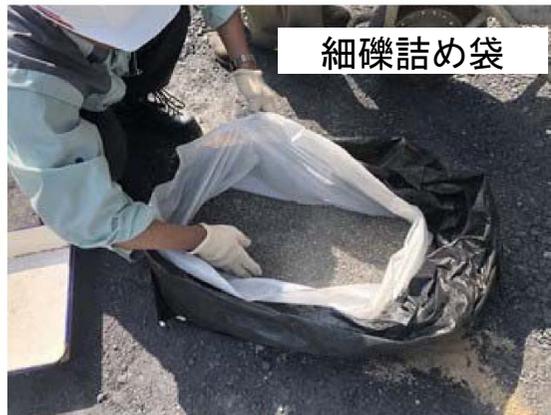
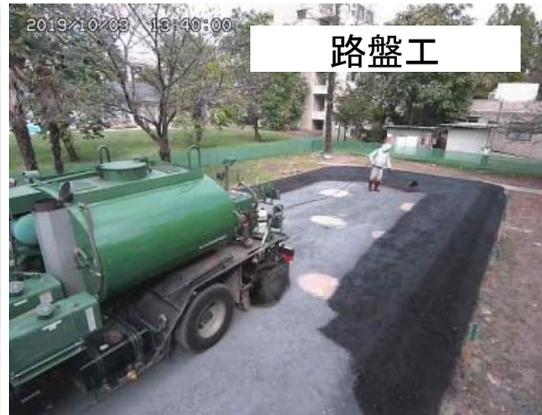
試験体の構築：細礫詰め土嚢を路盤内に設置し舗装を敷設、その後細礫を吸引し空洞生成

空洞生成後のレーダデータ

気象センサ・赤外線カメラでの常時観測

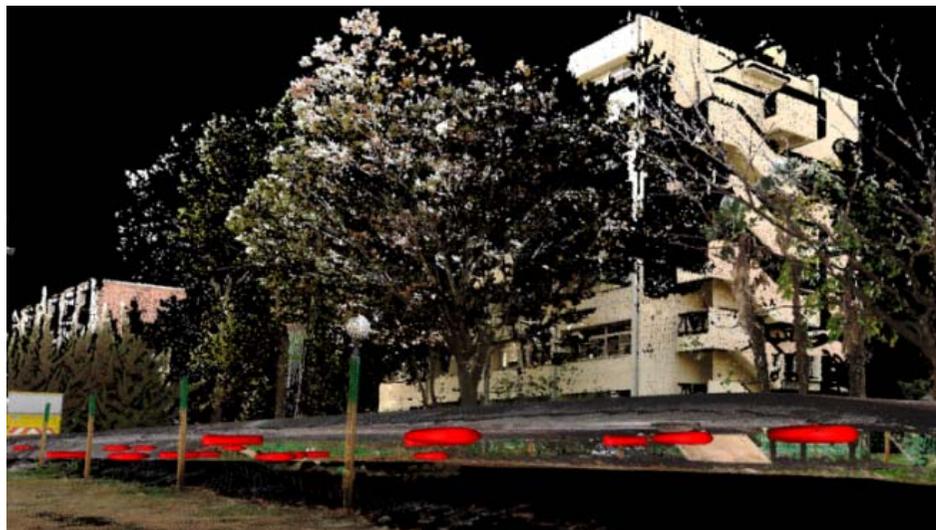
実物大試験道路の点群+空洞三次元合成画像

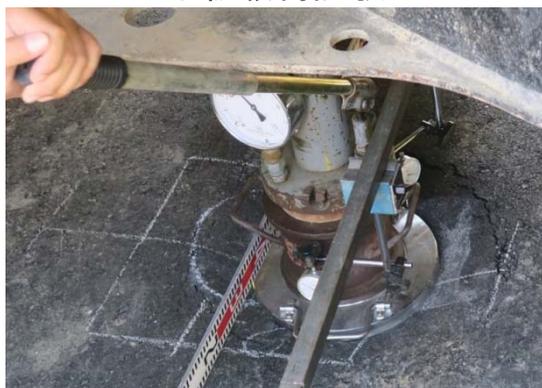
平板載荷試験

FWD+平板載荷で路盤崩落、その後陥没 [ストAs・上層路盤内(Dp20cm)・φ80cm・舗装温度約40℃]

FWDで2mm沈下
↓ 平板載荷で7mm沈下
↓ 17kNで頭打ち、クラック発生
載荷中止

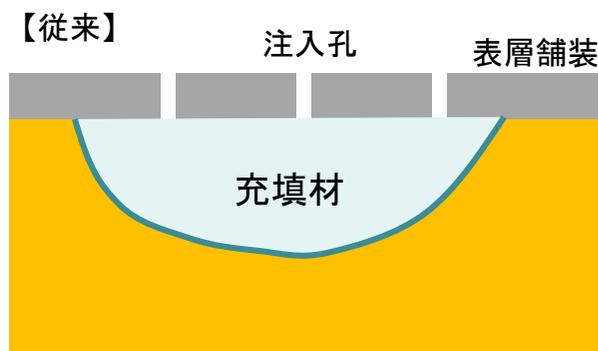
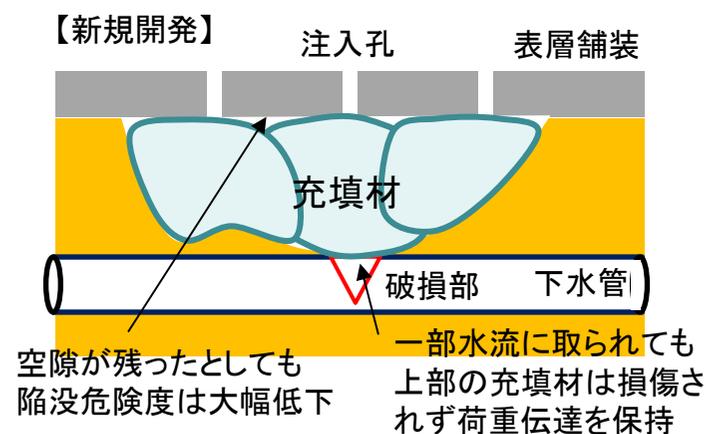
再掘削の効率、および路面の十分な支持力を考慮した強度
設定に関する検討
可塑性充填材の充填方法の検討

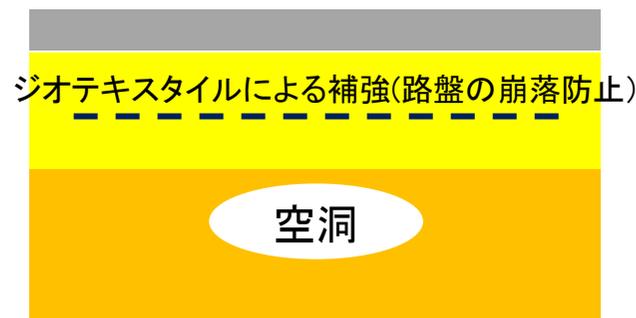
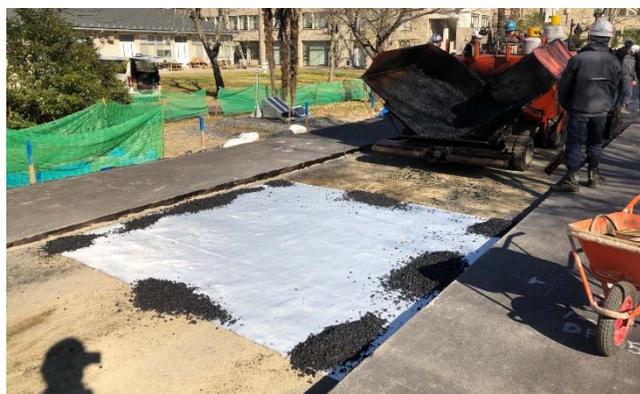
空洞上に地盤（路盤）が残ればアーチ効果が期待できると陥没は起こりにくい。
補強材を用いて路盤の崩落を防止する。

実物大試験道路における補強材（ジオテキスタイル）の敷設

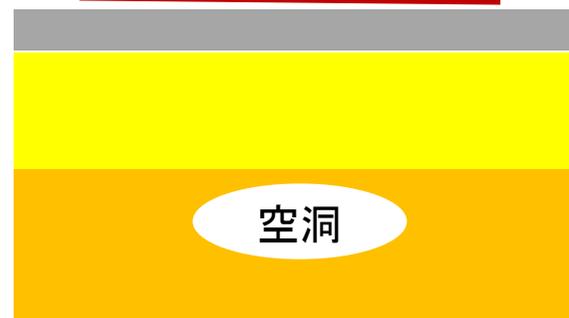
強化膜(応急対応)

空洞を認知してもすぐに補修できない場合のために、路面に応急対策として補強材を塗布し、強化膜を作ることにより陥没を抑制する。

路面の掘下
(広がり0.5m×0.5m、
深さ0.2m)

厚紙設置
(中空部作成)

樹脂吹付
