Outline of area subjected to multiple sinkhole

Almara, Pokhara, Nepal

Sign of large scale internal erosion

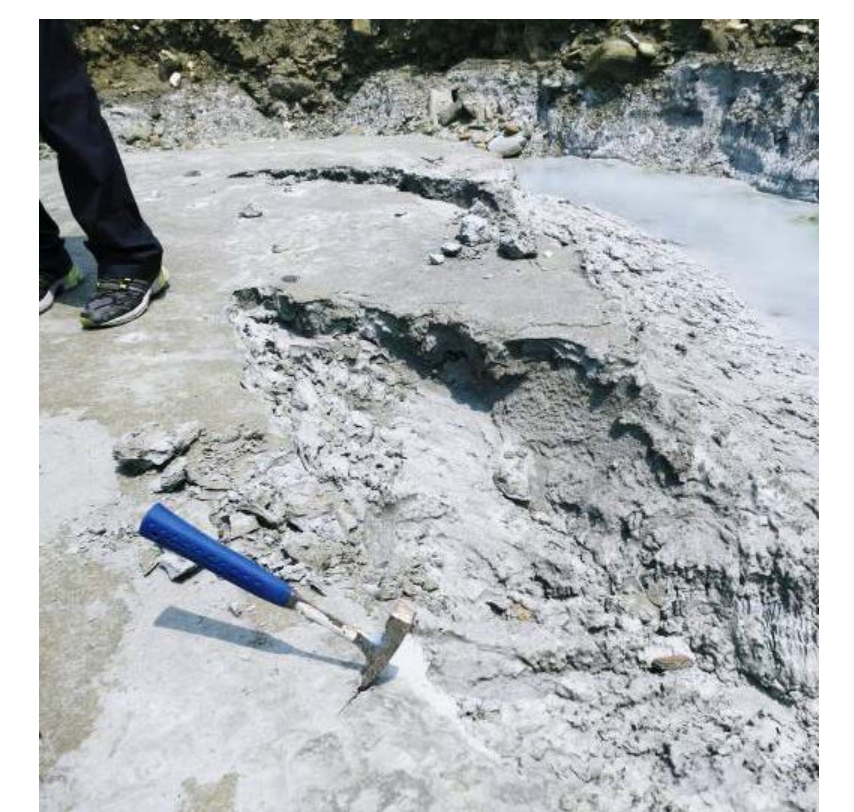
陥没孔底に堆積したシルト
Soft clayey silt sediment in the bottom of sinkhole

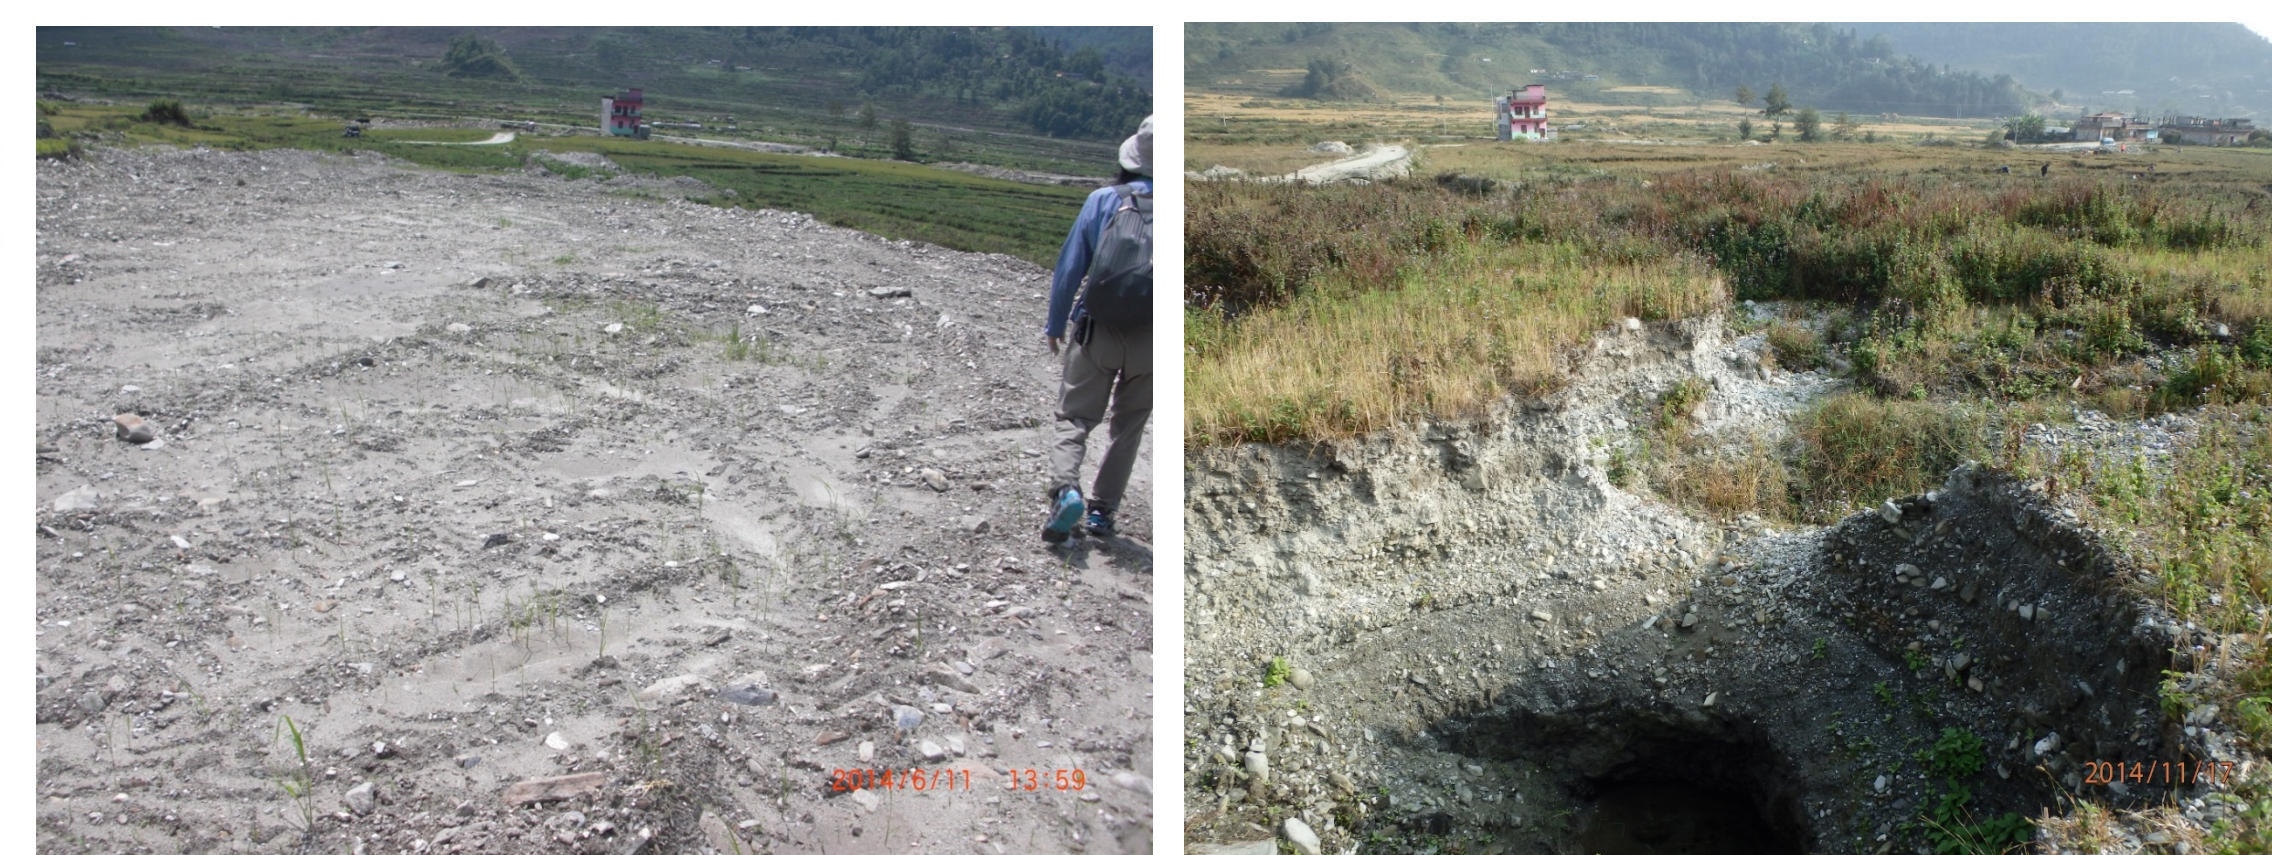
Photos taken from the same location
(June 2014) (November 2014)
埋め戻された陥没孔の多くが雨季を経て再陥没
Refilled sinkholes had collapsed again after the rainy season
