## 北海道安平町の地盤陥没跡地における表面波探査

地表に突如として穴があく地盤陥没現象は国内外問わず様々な場所で発生しています。地盤陥没の芽となる空洞が地中深いところにある場合、条件によっては空洞が大きく成長し、大規模な陥没に至る危険性があります。地表近くの空洞は、レーダー探査によって高い精度で空洞の検出が可能です。地表から2mを超える深さの空洞探査には対応が困難とされています。したがって現在は深部の空洞に対して非破壊での探査は困難な状況です。本研究では、2009年4月に北海道安平町内のゴルフ場で発生した地盤陥没の跡地において実施した表面波探査の結果を整理し、表面波探査による深部空洞の探査可能性について検討を行っています。

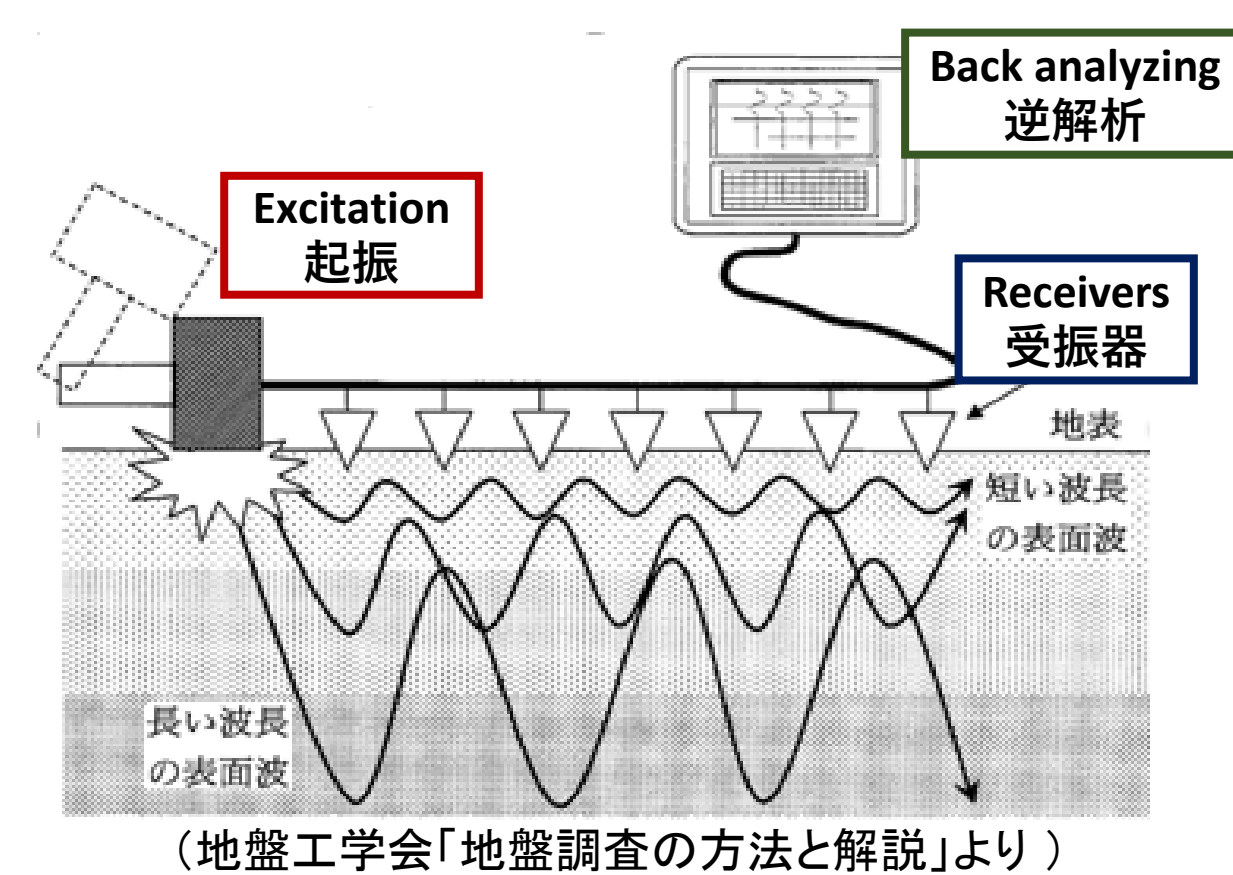
In surface wave surveys, **Rayleigh wave**, which is one of the surface waves, is used. The amplitude of Rayleigh waves decays rapidly in the direction of depth. The larger the wavelength, the deeper the wave propagates. In general, the stiffness of the ground is different in the vertical direction, and the velocity of elastic waves changes with depth. By back-analyzing the difference in propagation velocities with wavelengths (**dispersion**), the **S-wave velocity structure** of heterogeneous ground can be roughly determined.

表面波探査では、地盤内を伝播する表面波の一つである**レイリー波**が用いられます。レイリー波の振幅は深度方向に急激に減衰し、波長が大きいほどより深くまで伝播します。不均質な地盤は深度方向に剛性が異なり、地盤内を伝播する弾性波速度は深度に応じて変化します。この波長による伝播速度の違い(**分散**)を逆解析することで、地下約20mまでの地盤の**S波速度構造**がだまかに求まります。

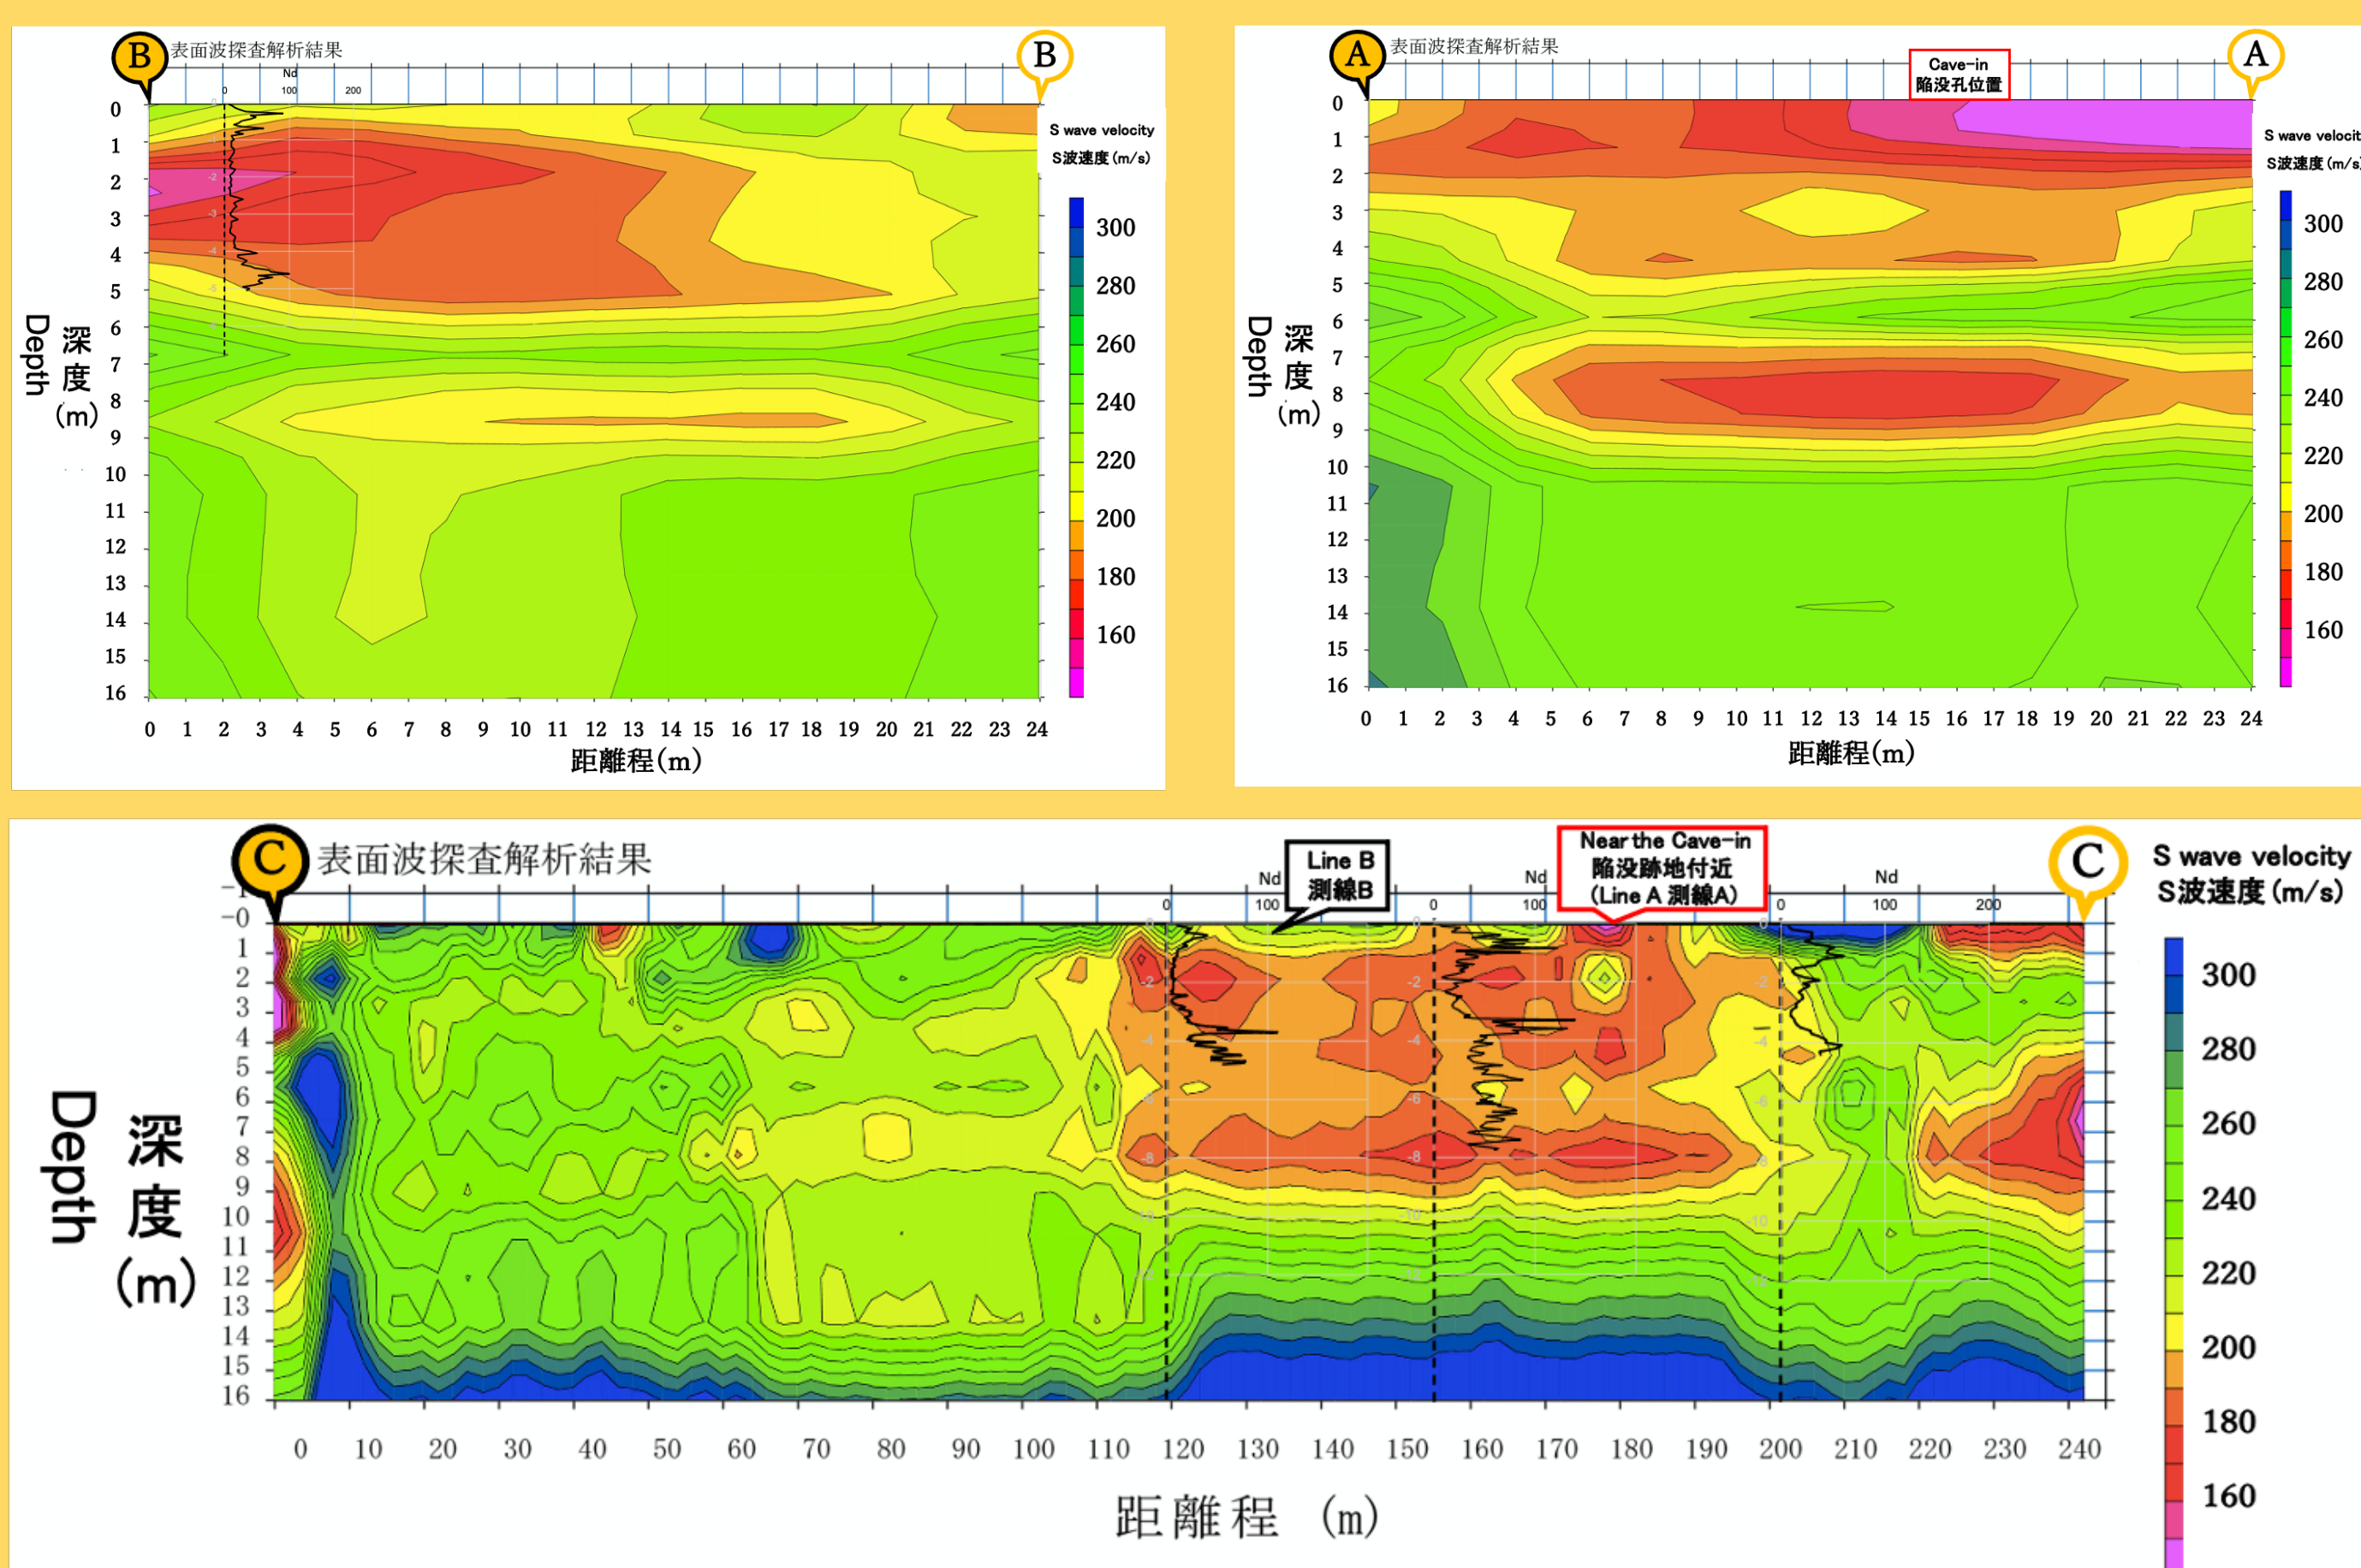
#### Line A 測線A

- S-wave velocities were especially low near the point of the sinkhole. 陥没箇所の地表付近において、特にS波速度が小さい。  
→ **Possibility of a loosening area** 緩み領域の可能性

#### Line B 測線B

- A portable dynamic cone penetration test was conducted where particularly low S-wave velocities were observed. 特に小さいS波速度の地点で簡易動的コーン貫入試験を実施  
→ **Consistent with the S-wave velocity distribution** 表面波探査で得られたS波速度分布との整合性を確認

#### Line C 測線C

- From about 110 to 200m, there are bands of low S-wave velocities at the depths of 2m, 5m, and 8m. 距離程110~200mにかけて、深さ約2m、5m、8mでS波速度が小さい帯状の領域を確認  
→ **Possibility of erosion by water channels** 水みちによる浸食の可能性

- ✓ The ground is susceptible to erosion because of the large-scale embankment. 盛土造成により、侵食されやすい地盤である可能性
- ✓ The ground has water channels that promote sediment flow. 土砂流出を促進する水みちが地中に存在する可能性
