## Subsurface Cavities under National Road

## 国道の路面下空洞

Thousands of sinkholes occur in Japan in a year. A sinkhole occurs with expansion of a subsurface cavity. Once the ceiling of a cavity reaches the pavement, it would collapse. Data of cavities under national roads in Japan were analyzed to investigate the distribution and growth of the subsurface cavities.

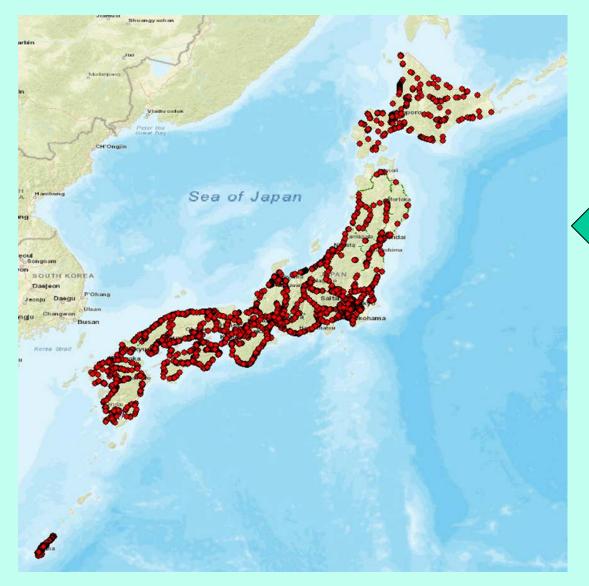
平成24年度から平成28年度の間に路面下空洞は全国の国道で左図のような分布で見つかった。地方ごとの内訳は右表のようになり、平均して1kmあたり0.8個の空洞が発生しているものの頻度に大幅な差が出ている。

Subsurface cavities that were found from 2012 to 2016 are distributed as shown in the left map. The details are shown in the right table. In average 0.8 cavities per 1km of survey length were found. There are distinct difference in cavity occurrence frequency among regions.

cavity/length(/km)	survey length(km)	number of cavities
Hokkaido	0.17	3547.8	587
Tohoku	0.19	2381.5	456
Kanto	2.08	2351.7	4893
Hokuriku	1.32	607.2	801
Chubu	0.51	1851.1	947
Kinki	0.90	1510.0	1366
Shikoku	1.72	435.7	748
Chugoku	1.16	1468.1	1698
Kyushu	0.61	1236.8	749
Okinawa	0.99	428.0	425
Total	0.80	15817.9	12670

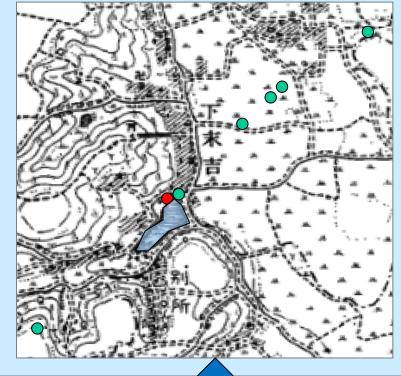
過去に池淵であった地点で発生した空洞A cavity growth which occurred at the previous waterfront(1909).

Population density and geology didn't affect growth of cavities. Effect of proximity to water - both at present and in the past - was investigated and it didn't show linkage over all. However, in some successive cavities, irregular cavity growth were observed at the waterfront.
