Survey of Multiple Sinkholes in Pokhara, NEPAL

ネパール・ポカラにおける多発陥没の調査

Outline of area subjected to multiple sinkhole

Almara, Pokhara, Nepal

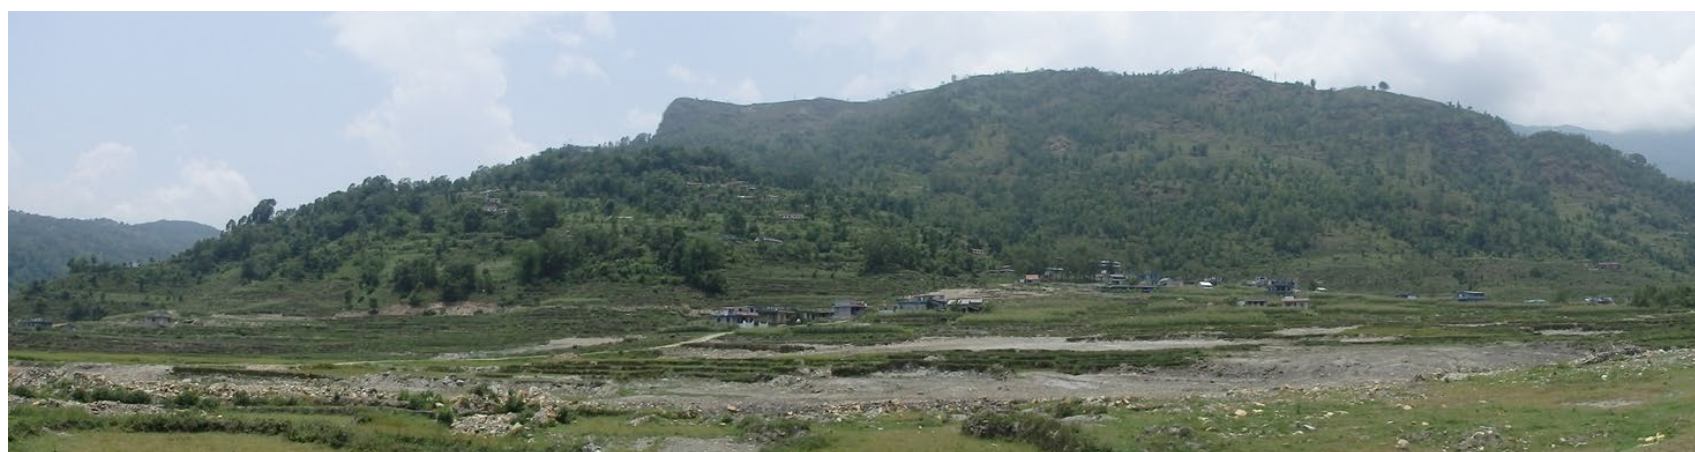
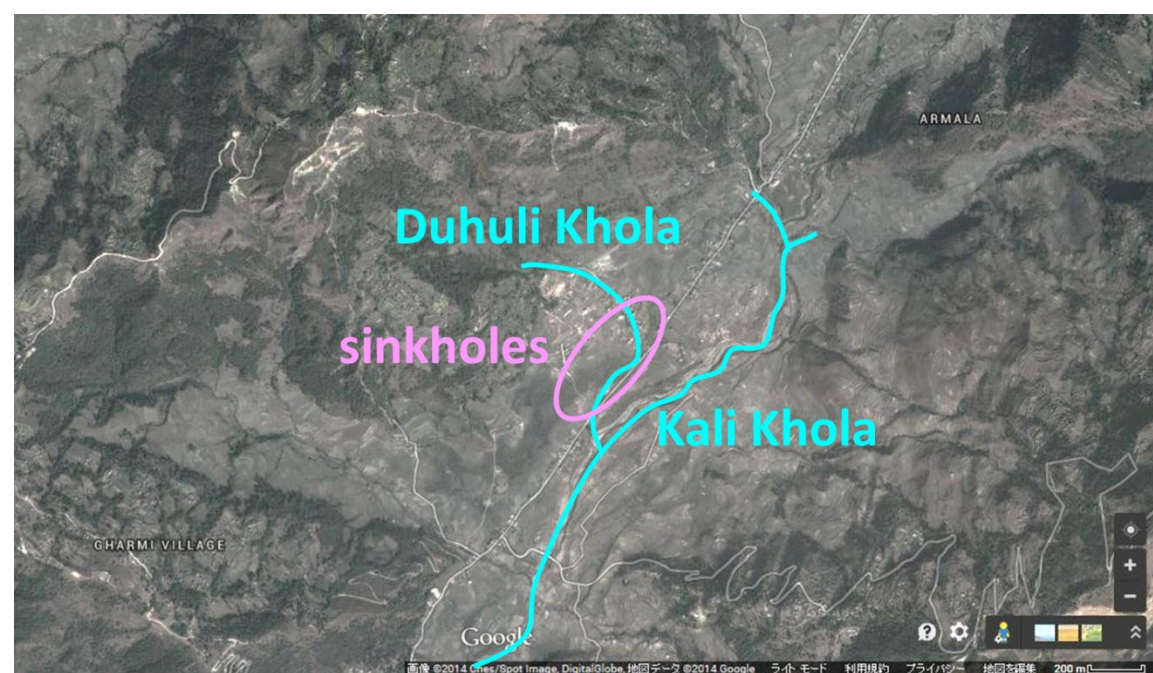
Sign of large scale internal erosion

Field investigations were conducted by the IIS members since June 2014. It was found that the sinkholes seemed to be caused by large scale internal erosion of white-greyish calcareous silt layer. Although exact location and depth of the erosion is unknown, judging from apparent depth of sinkholes, a soil pipe can be deeper than GL-6~7m. Development of internal erosion and soil pipe seemed to continue until June 2016 .

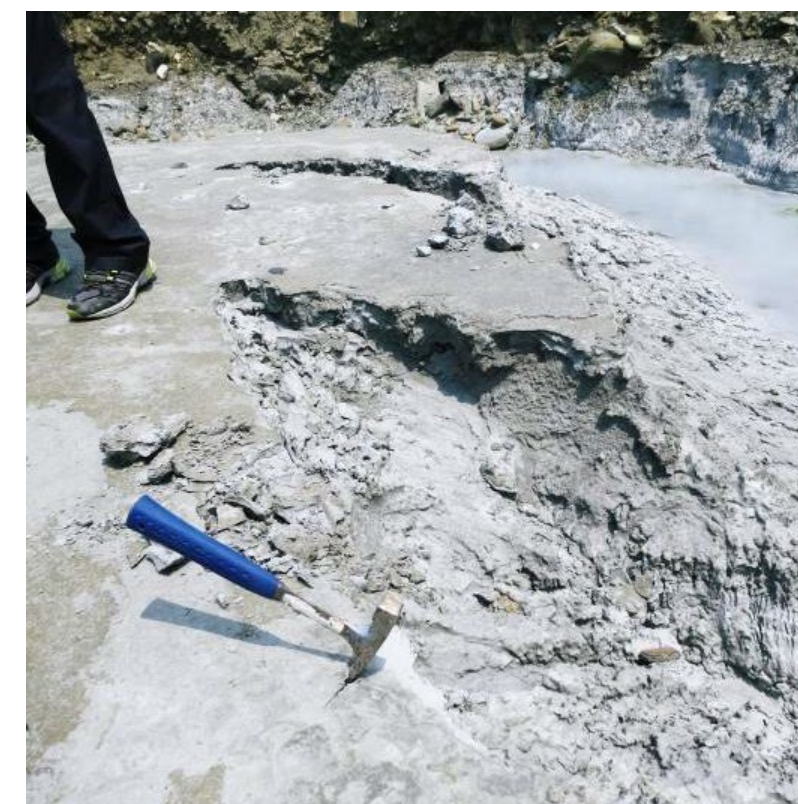
陥没孔底に堆積したシルト
Soft clayey silt sediment in the bottom of sinkhole

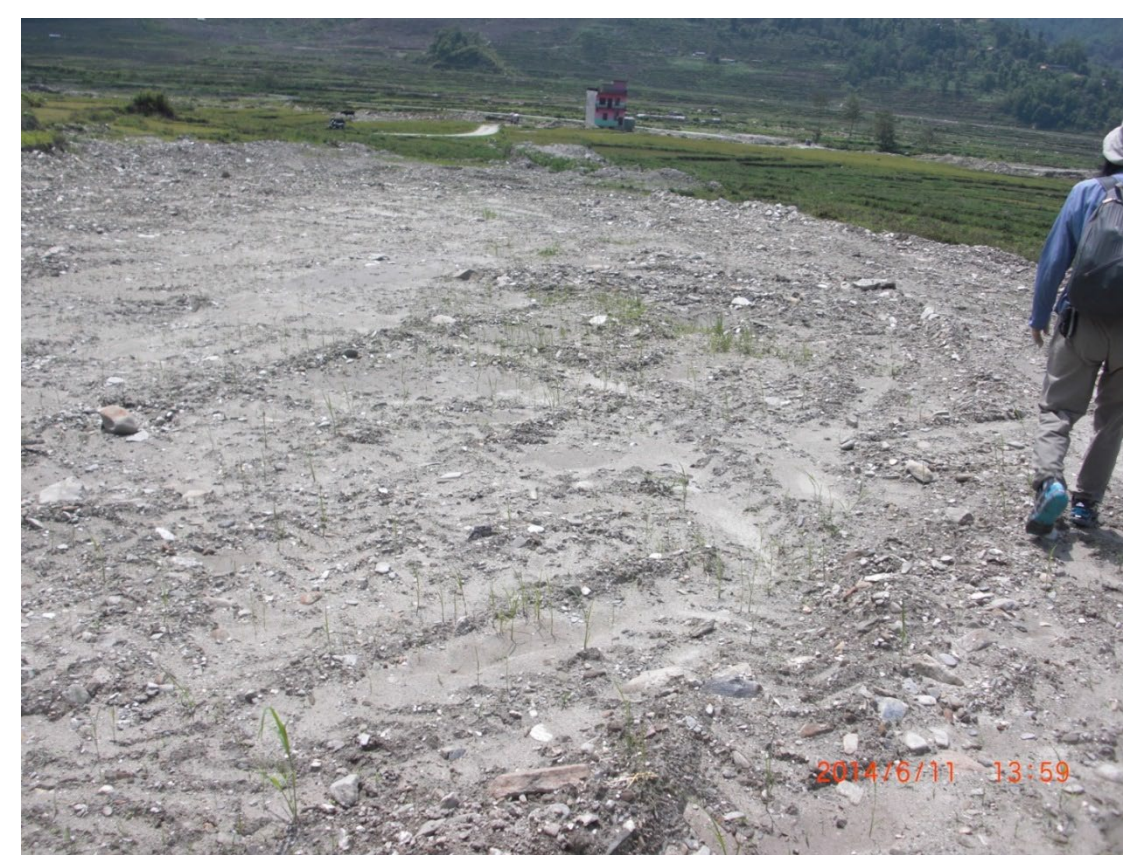
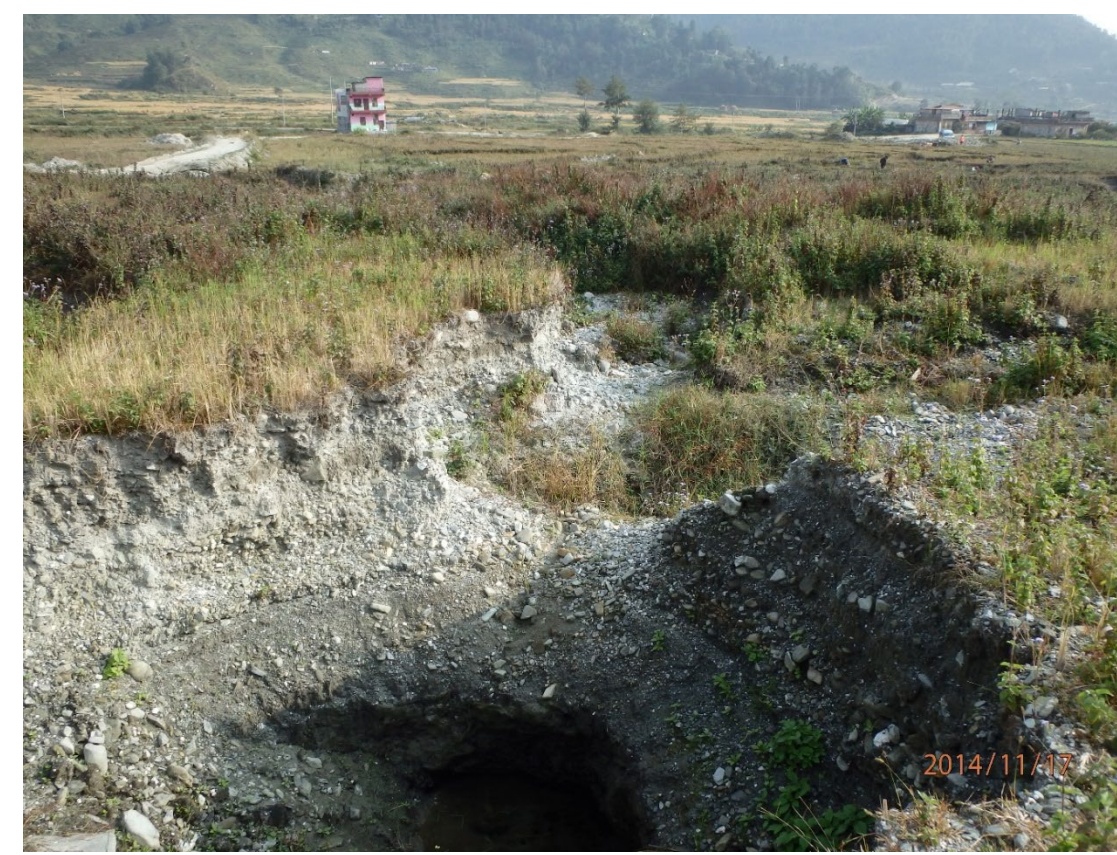
Photos taken from the same location
(June 2014) (November 2014)
埋め戻された陥没孔の多くが雨季を経て再陥没
Refilled sinkholes had collapsed again after the rainy season
