Surface-wave survey at a ground cave-in site in Abira town, Hokkaido

北海道安平町の地盤陥没跡地における表面波探査

Cave-in accident in Abira town, Hokkaido 北海道安平町の地盤陥没について

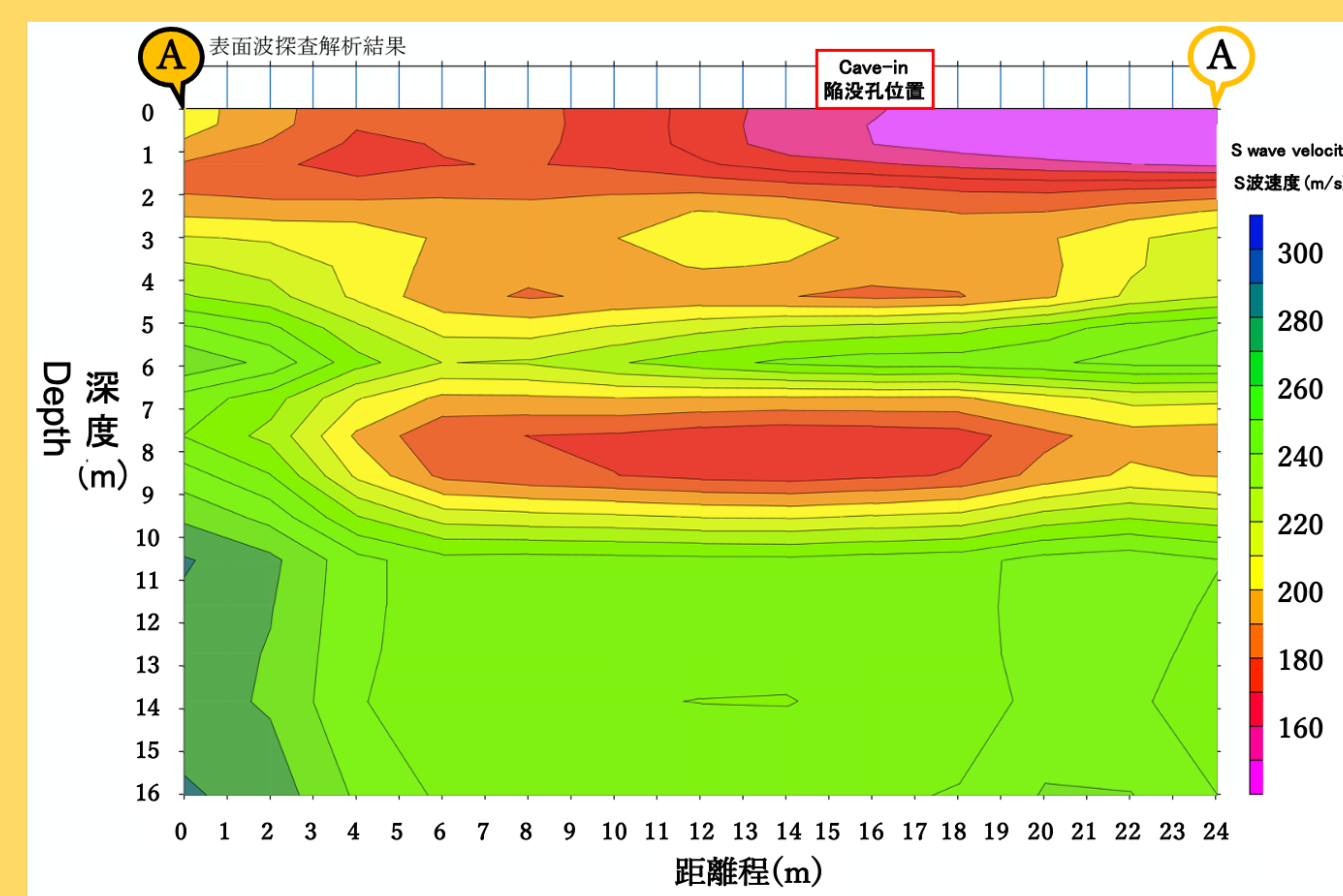
Line B 測線B

- A portable dynamic cone penetration test was conducted where particularly low S-wave velocities were observed.
→ **Consistent with the S-wave velocity distribution**
特に小さいS波速度の地点で簡易動的コーン貫入試験を実施
→ **表面波探査で得られたS波速度分布との整合性を確認**
