第36回 ICUSオープンレクチャー

# 神戸市における路面下空洞 調査結果分析の取組み

神戸大学大学院 工学研究科

澁谷 啓 教授

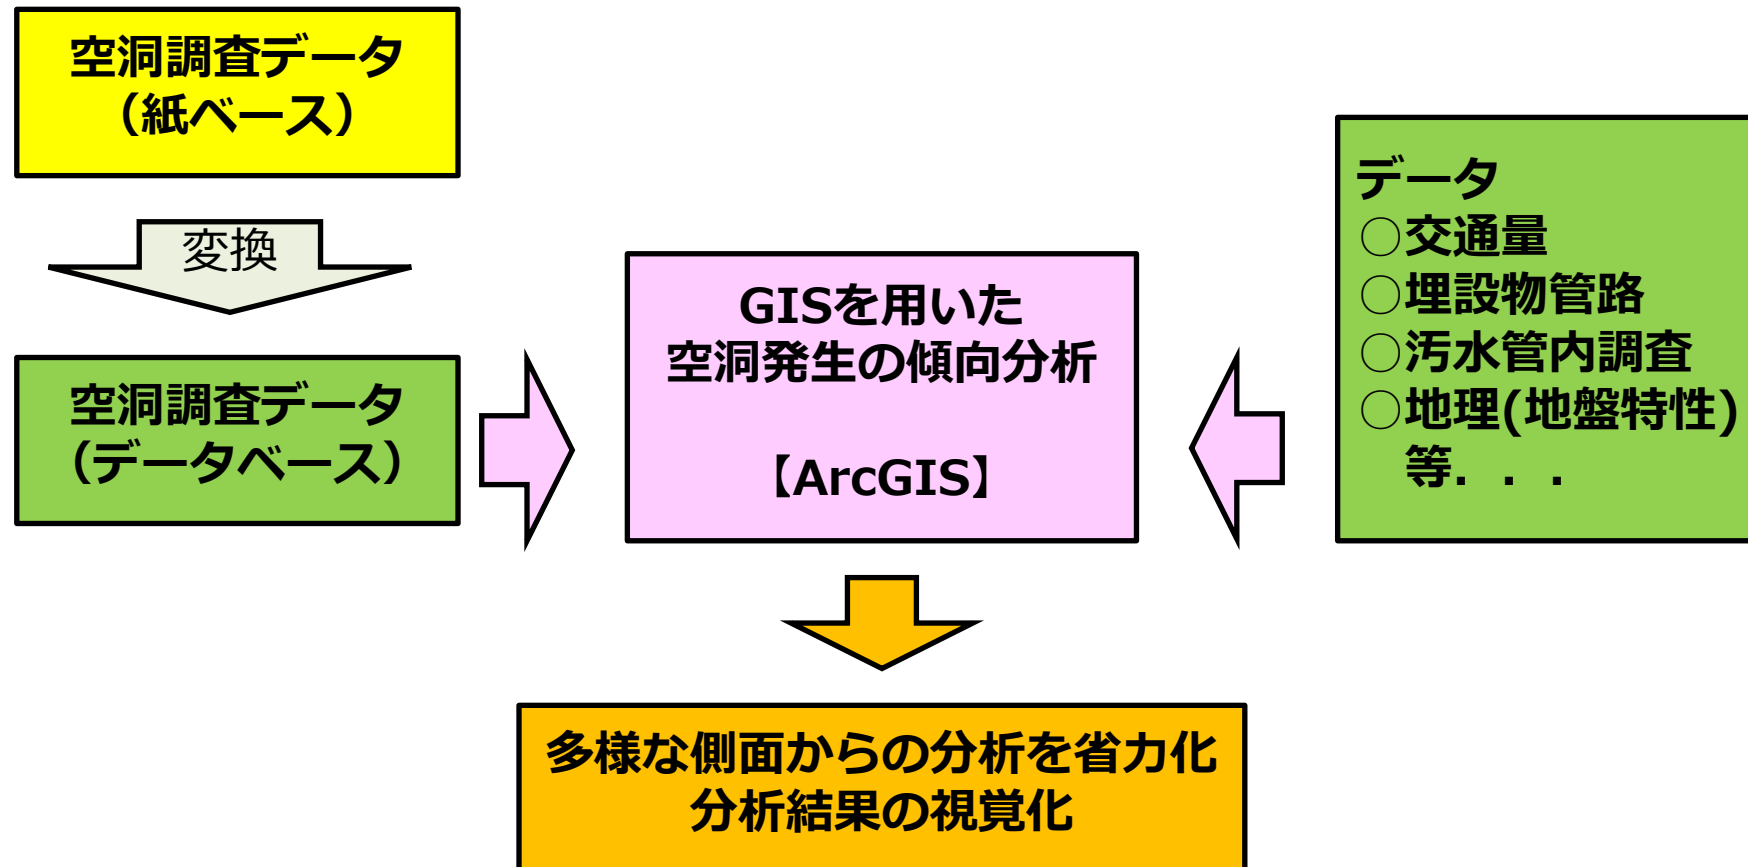
# 空洞調査結果データの分析方法

神戸市が有する空洞調査データおよび空洞発生の原因となるデータを組み合わせることにより、空洞発生の分類、傾向などの分析を行ってきた。

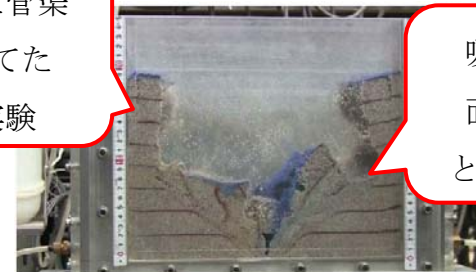
地中埋設管等の  
頭頂部が損傷し、  
上に自立できない  
砂がある場合

破損した管渠  
に見立てた  
土槽実験

吸出し部は  
面積・厚さ  
ともに小さい

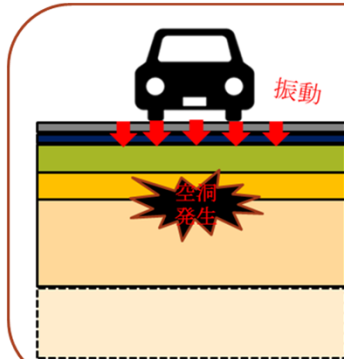
可能性として挙げられる要因 ②振動

振動（交通活荷重や地震動）により、  
地盤材料ごとに異なる挙動を示すことで  
異なる地盤材料の境界面で  
空洞が生成されるのではないかと？

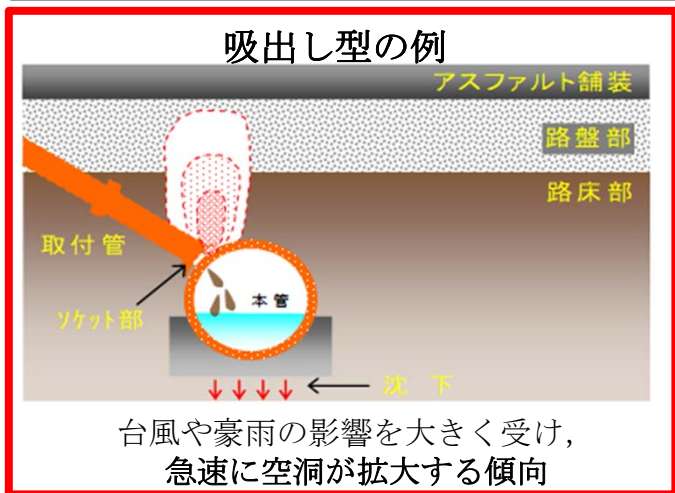
深度1.5m以深で生じる吸出し型の深層空洞は現状の方法では探査できない。  
→対策ができず、非常に危険。

深層部で生じる空洞の危険度評価が重要課！！

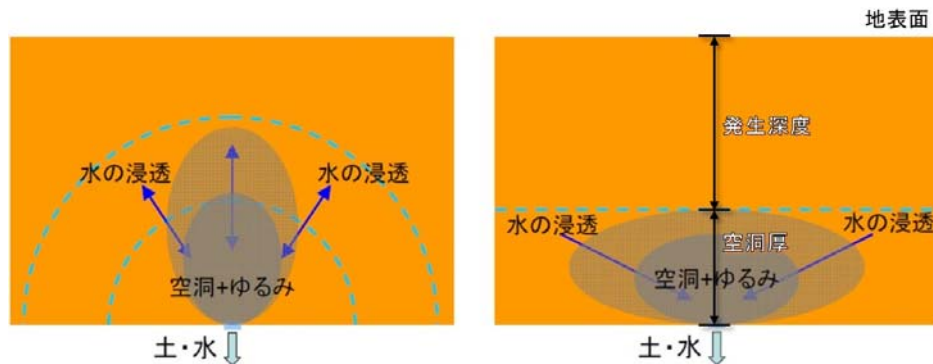
# 年数経過に伴う発生深度と空洞厚との関係

給排水繰返し試験で観察された空洞+ゆるみの進展パターン

定水位土砂流出試験で観察された空洞+ゆるみの進展パターン

過去(H16～29年度)に発生した空洞の発生深度は、年数経過に伴い浅くなった箇所が殆どであり、空洞厚の場合、年数経過に伴い空洞が厚くなる傾向が確認できる。

これは、過去に発生した空洞の上部が不安定化及び崩落することにより、空洞が上方に進行したと考えられる。

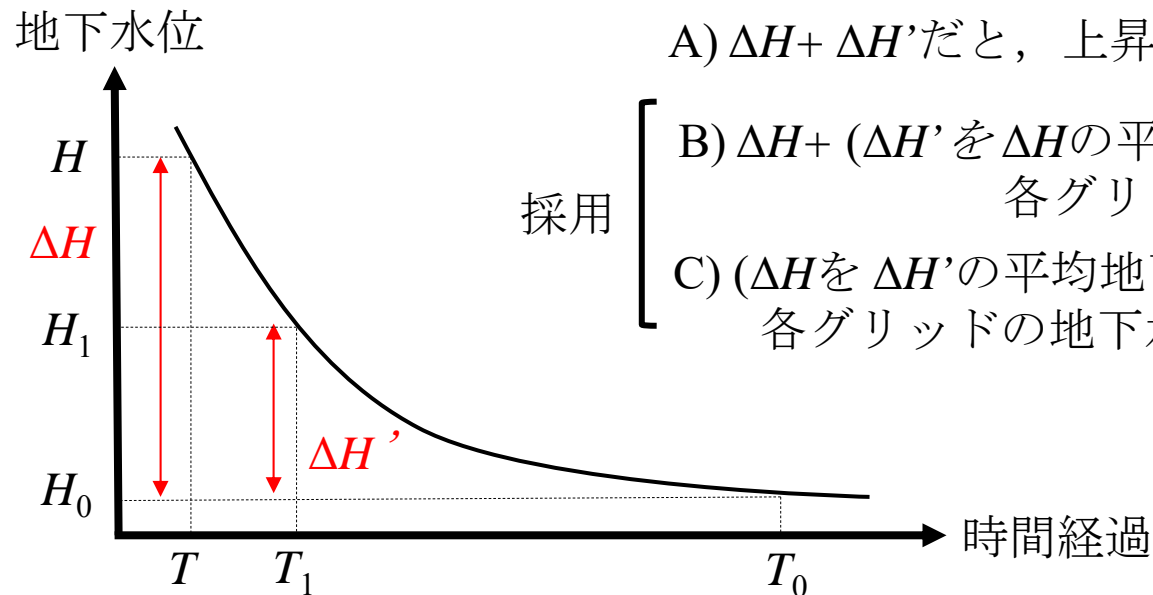
A)  $\Delta H + \Delta H'$ だと，上昇量の影響を強く受ける．

採用

- B)  $\Delta H + (\Delta H'$ を $\Delta H$ の平均地下水位に合わせて各グリッドの地下水位を調整)
- C) ( $\Delta H$ を $\Delta H'$ の平均地下水位に合わせて各グリッドの地下水位を調整) +  $\Delta H'$

深層空洞へ与える  
地下水位の2変動の影響を考慮

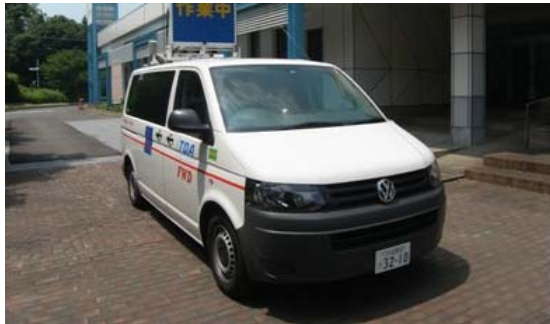
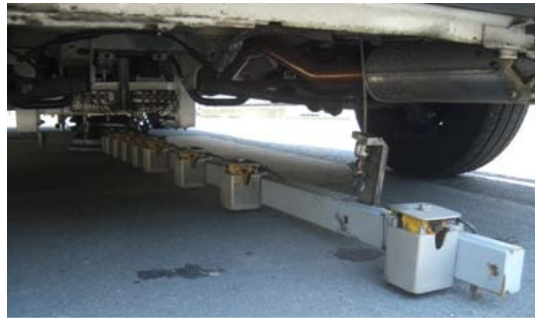
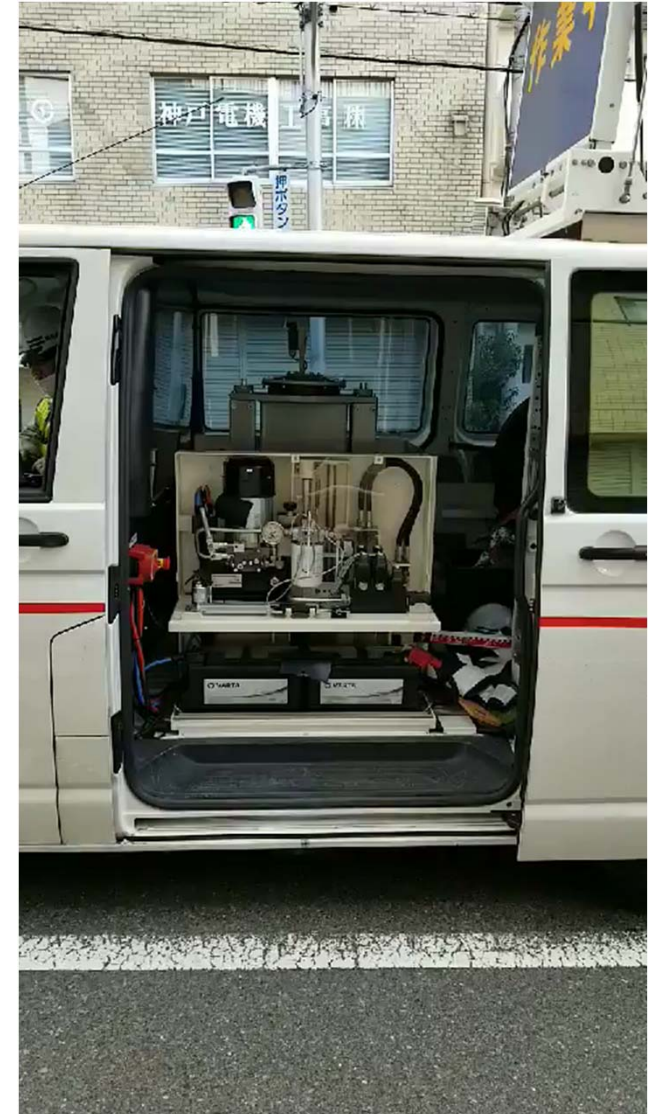
## 道路舗装構造評価装置(FWD : Falling Weight Deflectometer)

路面上に設置した直径30cmの載荷板におもりを落下させることで衝撃荷重を与え、その応答として舗装表面に生じるたわみ形状を複数のセンサーで計測する装置

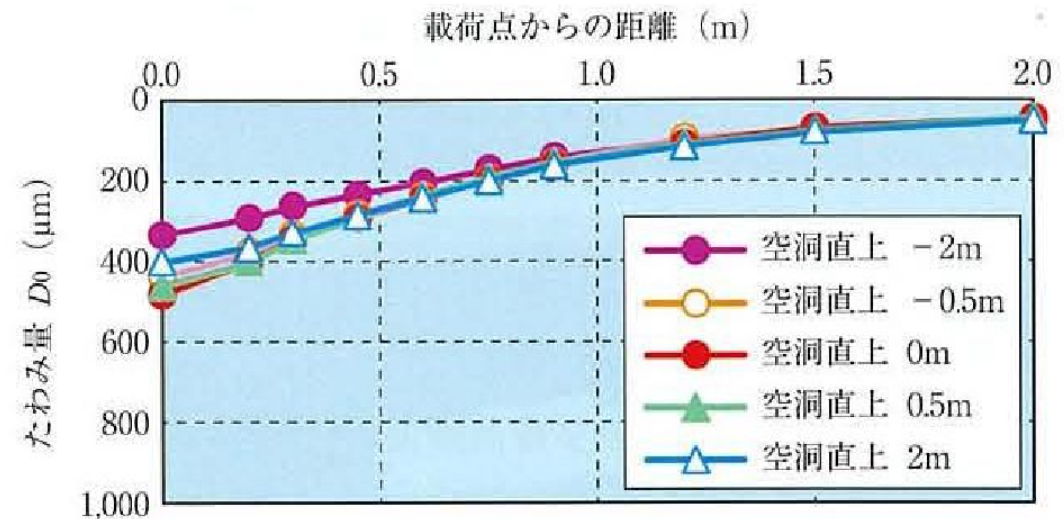
载荷位置と路面変位

空洞上部  
路面変位

健全部  
路面変位

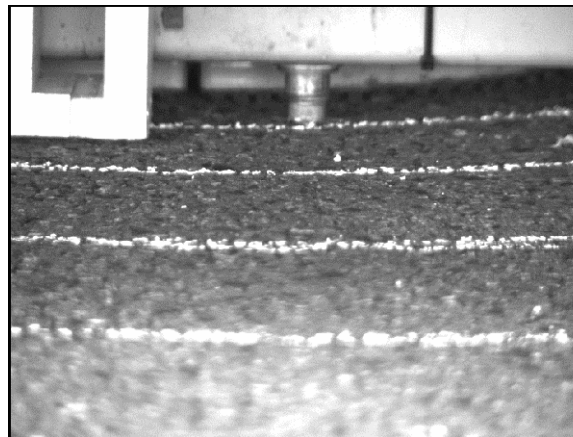
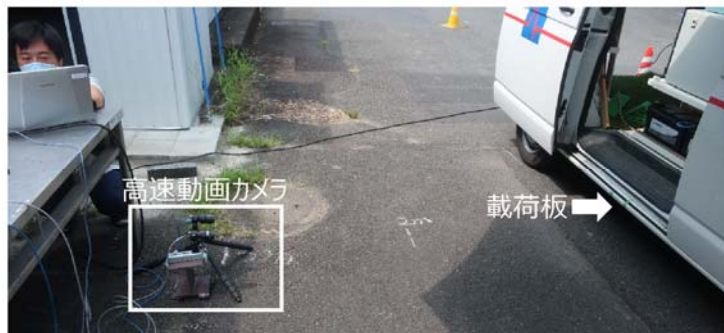
方向符号照合法(Orientation Code Matching: OCM)を用いた画像解析技術による路面たわみ計測（FWD計測結果との照合）

**FWDとOCMは概ね一致**
