静岡市における 路面下空洞対策の 取組について

令和4年3月4日（金）

静岡市 建設局 道路部 道路保全課 鏡味志津枝

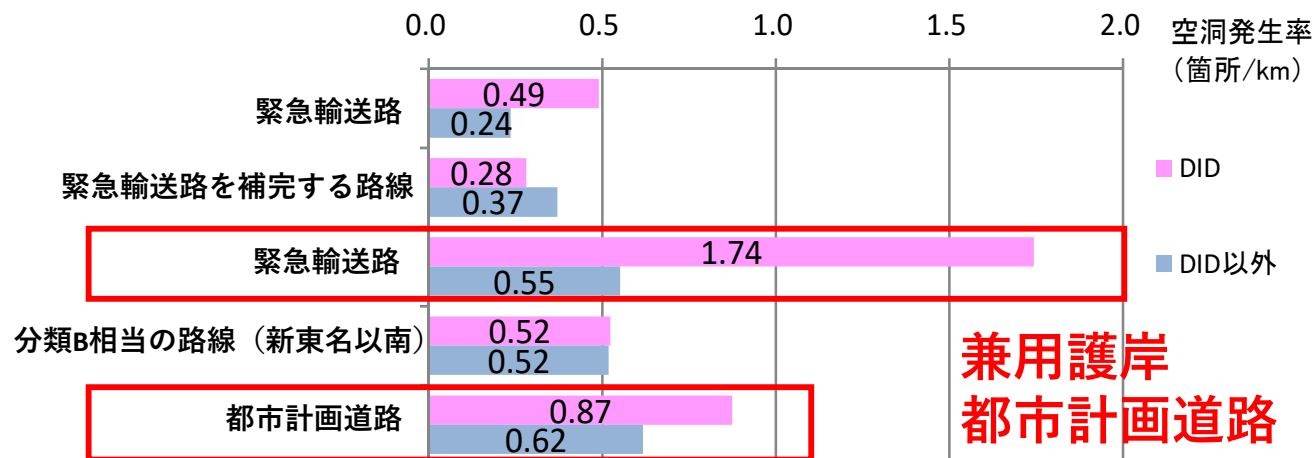
☞ 平成23年度～令和元年度の約9か年で調査計画の1巡目を実施

空洞	空洞の可能性
緊急輸送路および緊急輸送路を補完する路線	229か所	275か所
兼用護岸		
分類B相当の路線		
都市計画道路

※空洞は二次調査（スコープ調査）を実施し、空洞であると確定しているもの
 ※空洞の可能性とは、一次調査（レーダ調査）のみ実施したもの

**兼用護岸
都市計画道路
において空洞発生率が高い**

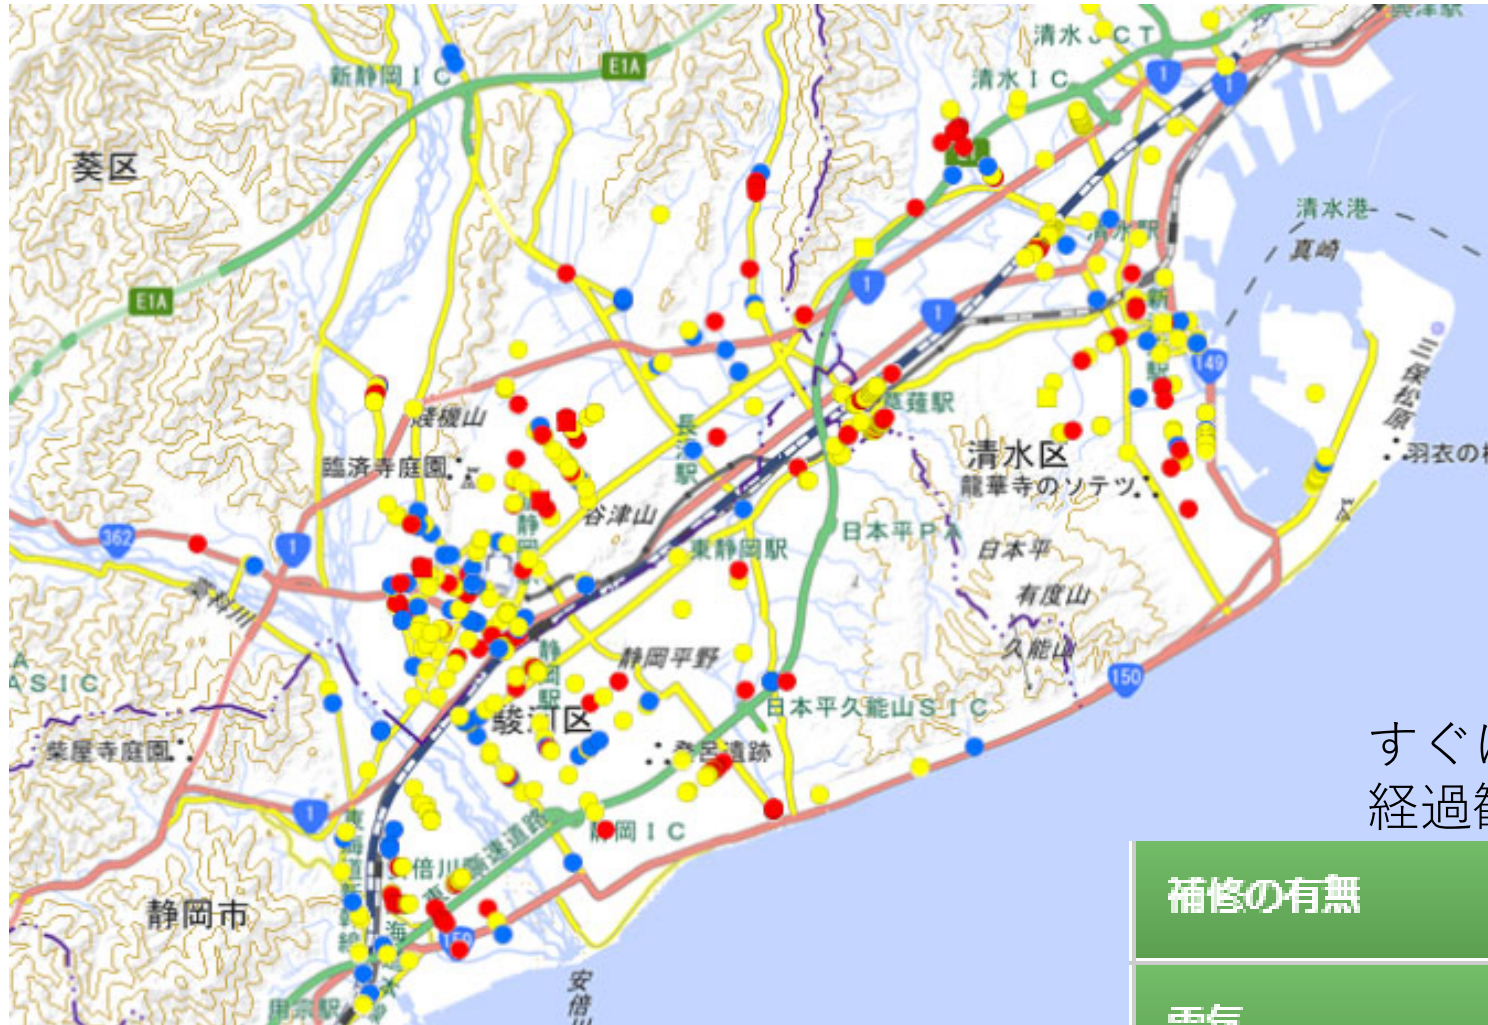
視覚的に点検箇所の確認可
周辺工事にあわせた活用が可

すぐに補修しない場合等
経過観察の場合の選択も

補修の有無

職員が異動しても対応状況等がわかりやすい
